Gewässergütebericht

Bochumer Fließgewässer

Stadt Bochum

Juli 2013

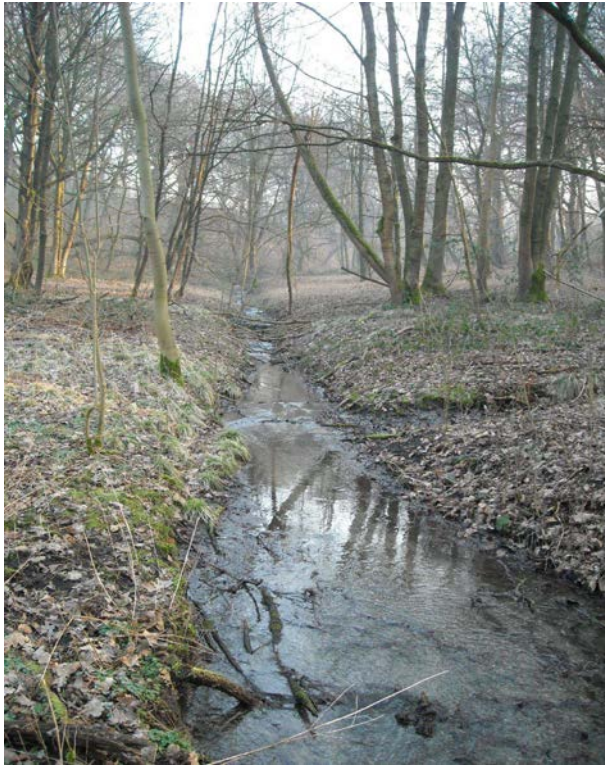
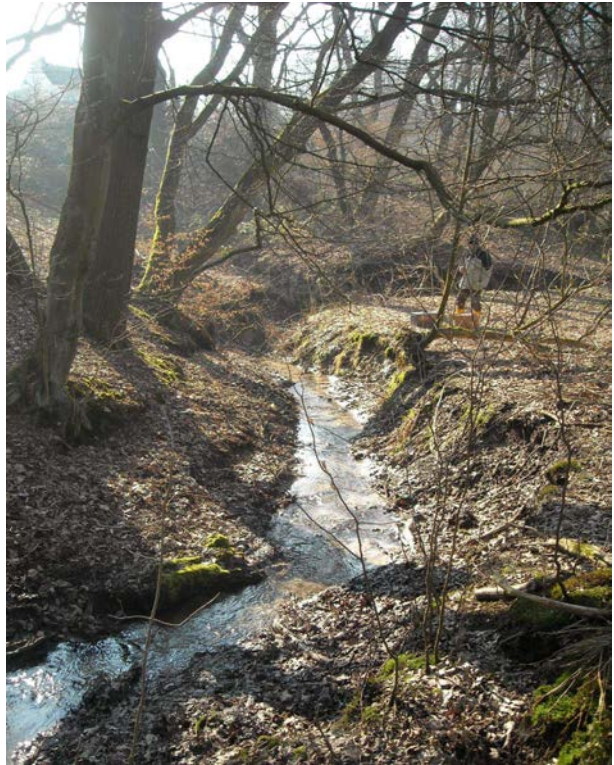
Dorneburger Mühlenbach im NSG Tippelsberg / Berger Mühle (Oberlauf)

Die beiden im Hauptschluss durchflossenen Parkteiche zeigen sehr markant das Phänomen der "sekundären Belastung". Die bereits in den Quellbächen hohen Nährsalzgehalte (aus Dünger), die sich im beschatteten Quellbach zunächst kaum auswirken, bewirken in den Teichen reichliches Algenwachstum. Diese Biomasse wird mit dem Bach ausgeschwemmt. Der Wert fällt unterhalb des oberen Teichs auf Güteklasse II, nach dem zweiten Teich sogar in den kritisch belasteten Bereich (Güteklasse II-III).

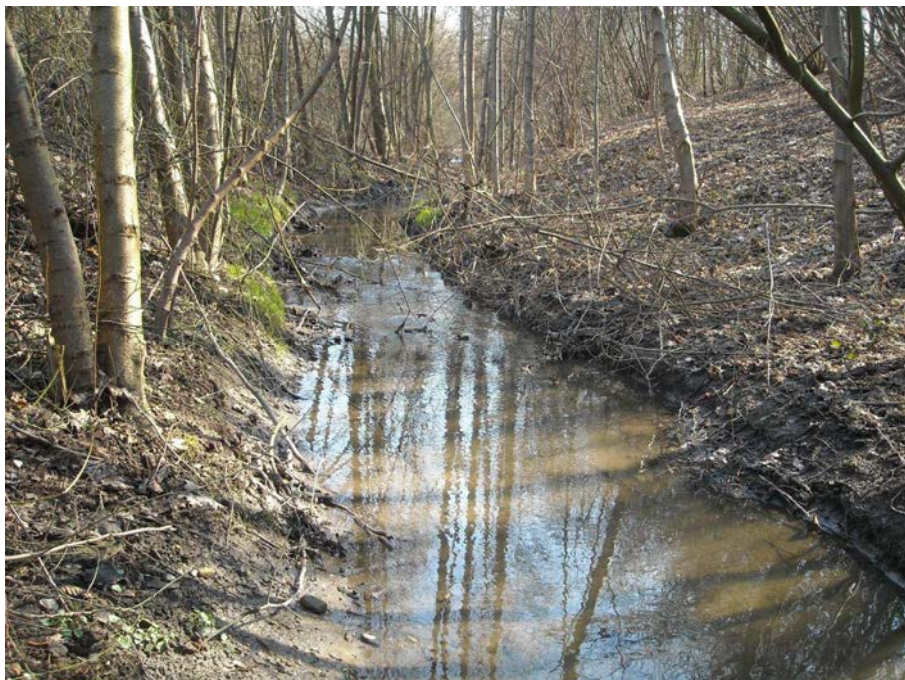
Dorneburger Mühlenbach unterhalb Bleckstraße (Unterlauf)

Der gesamte Laufabschnitt unterhalb der Zillertalstraße ist erst nach der letzten Güteuntersuchung vom Abwasser befreit und naturnah umgebaut worden. Die immer noch etwas artenarme Besiedlung geht sicherlich teilweise auf das dicht bebaute Gewässerumfeld zurück, in das nur die schmale Gewässerparzelle eingelagert ist. Eine weitere Verbesserung zumindest im untersten Laufabschnitt sollte angestrebt werden.

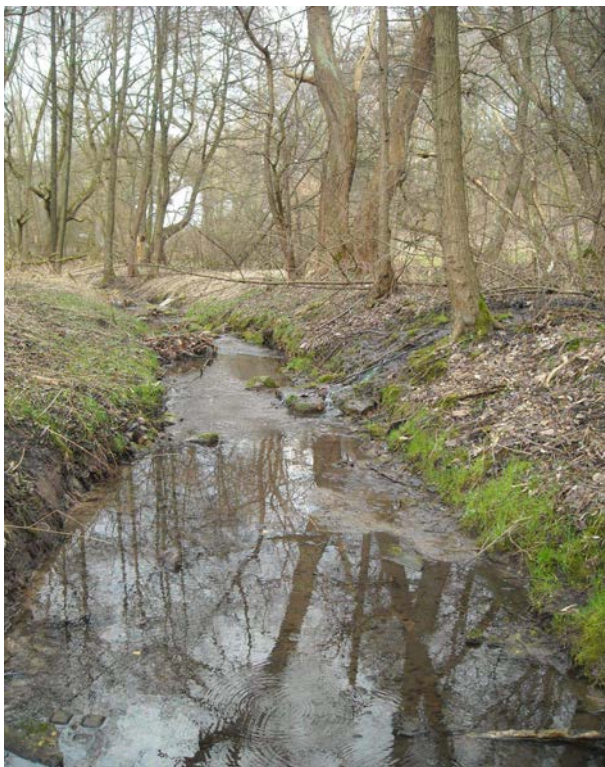
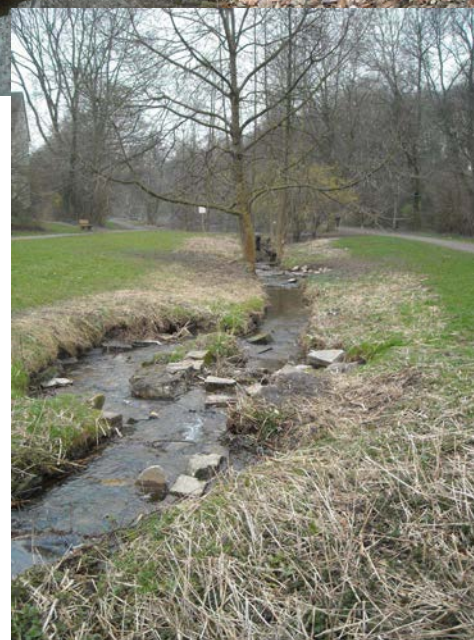
Grummer Bach

Die Wasserqualität des Grummer Bachs wird durch die Kombination der Regenüberläufe und der Stauteiche bestimmt. Die kurzen Abwasserstöße aus den Überläufen werden in den Teichen aufge- fangen und dadurch gleichsam verstetigt. Gemeinsam mit der auch hier durch sekundäre Ver- schmutzung neu gebildeten Algenbiomasse belasten sie den Bach unterhalb, und zwar stärker, als es jeder dieser Faktoren für sich betrachtet tun würde.

reichhaltige Eigenwasserführung. Wie beim Ostbach und beim Dorneburger Mühlenbach liegt das auch hier am Grundwasserstockwerk im "Castroper Höhenschotter". Der Bach besitzt einige wenig überprägte Quellen und dort teilweise eine überraschend reiche Besiedlung mit seltenen, quellbachtypischen Arten. Hervorzuheben ist insbesondere der Unterlauf des Quellbachs an der Böckenbergstraße. Im weiteren Verlauf verschlechtert sich seine Qualität fast stetig und kumulativ von Teich zu Teich. Liegt sie oberhalb der Teiche mit Güteklasse II noch im befriedigenden Bereich, ist der Mittellauf (entlang der Vierhausstraße) bereits kritisch belastet (Güteklasse II-III). Im Laufabschnitt unterhalb der Bergstraße kippt der Wert schließlich in den stark verschmutzten Wertebereich (Güteklasse III) ab.

Eine Verbesserung der Wasserqualität des Grummer Bachs ist auch bei weiterhin bestehenden Regenüberläufen möglich und aufgrund der reichhaltigen Quellschüttung eine lohnende Aufgabe. Ein schwieriges Problem ergibt sich aber daraus, dass hierfür auch gewisse Umbauten an der Kette der Zierteiche Akzeptanz finden müssten.

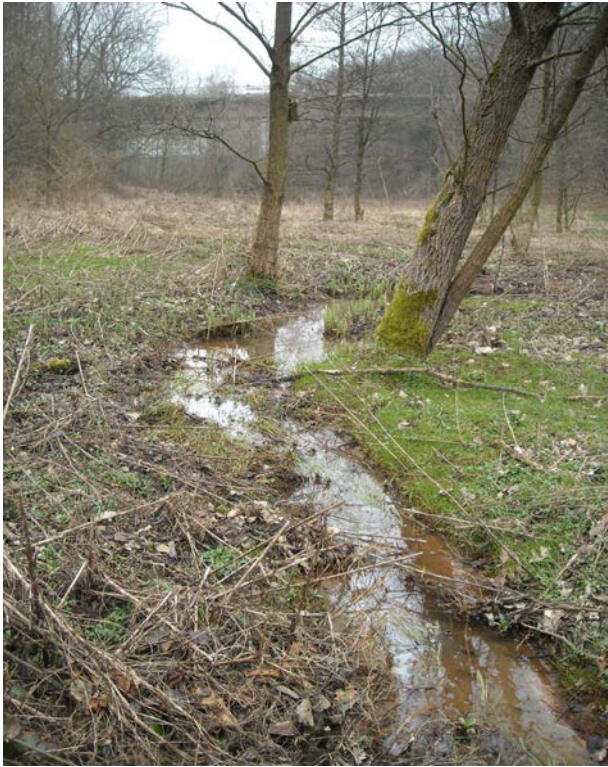
Marbach (Wasserstraße)

Der Marbach ist in seinem gesamten Unterlauf bis zum Hüllerbach abwasserführend bzw. verrohrt. Relikte seines Quellbachsystems sind in Weitmar (Mark) erhalten geblieben. Das Tal des Marbachs wird hier von der Wasserstraße und dem Ring mit einer markanten Talbrücke überquert. Der kleine hier verlaufende Quellbach ist durch einen Regenüberlauf (an der Holtbrücke) beeinflusst. Wesentlich für seinen Zustand ist hier aber die bergbaubedingt verminderte Eigenwasserführung in Verbindung mit schwachem Gefälle. Zudem ist sein Zustand durch die Ausfällung von Eisenocker geprägt. Die ungünstige Gewässerqualität (nur Güteklasse III) ist auf die Kombination dieser Faktoren zurückführbar. Ein ähnliches, aber saprobiell etwas besseres Bild zeigt sich an einem Seitenbach östlich der Wasserstraße, der im heutigen Zustand vor allem das ehemalige Springorum-Gelände entwässert. Ein ehemals zu diesem Bachsystem gehörendes Quellbachrelikt zwischen Prinzregentstraße und Markstraße weist tendenziell bessere Wasserqualität auf, ist aber aufgrund der geringen Eigenwasserführung und der völlig isolierten Lage nur schwach biologisch besiedelt.

Eine Verbesserung des Zustands der Marbach-Quellbäche müsste an der unzureichenden Eigenwasserführung ansetzen. Obwohl wesentliche Ursache der Bergbau ist, können hier Maßnahmen wie Abkopplung von Flächen von der Regenwasserkanalisation hilfreich sein.

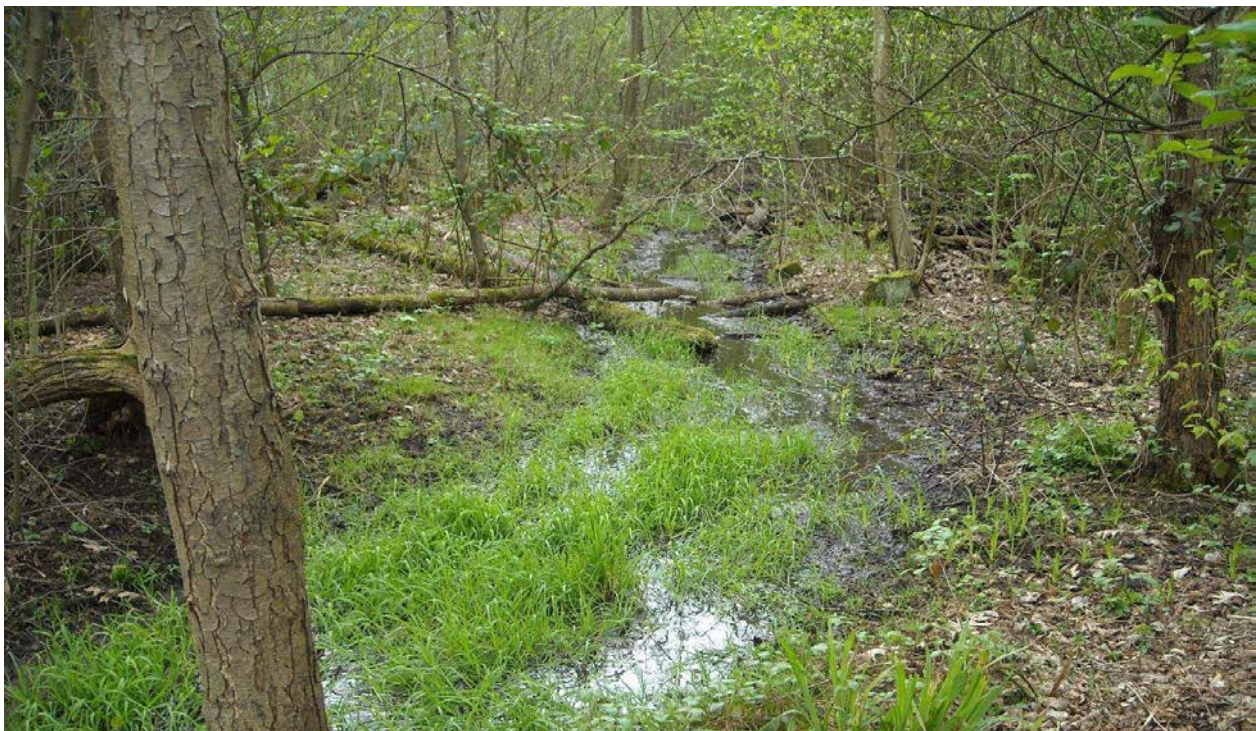
Goldhammer Bach (Elsa-Brändström-Straße)

Der Goldhammer Bach ist im überwiegenden Teil seines Verlaufs abwasserführend oder verrohrt. Obwohl sich sein ehemaliges Quellbachtal heute als Trockental noch fast bis zur Blumenfeldstraße nach Süden hin verfolgen lässt, ist ein Quellbach mit Trockenwetterabfluss heute auf den Abschnitt zwischen der Elsa-Brändström-Straße und der Schützenstraße beschränkt, der außerdem durch einen hohen Zechenbahndamm zweigeteilt ist. Der Quellbach nördlich des Bahndamms verläuft in einem naturnahen, bewaldeten Tälchen, er geht in seiner konkreten Morphologie auf einen ca. 5 Jahre zurückliegenden Umbau zurück. Der langsam fließende sehr kleine Bach wird stark durch Eisenockerfällungen geprägt. Seine durchaus recht artenreiche Besiedlung besteht überwiegend aus weit verbreiteten Süßwasserarten weitgehend ohne anspruchsvollere Quellspezialisten. Die Einstufung in die Güteklasse II (schlecht abgesichert) gibt aber keinen Hinweis auf besondere Belastungen.

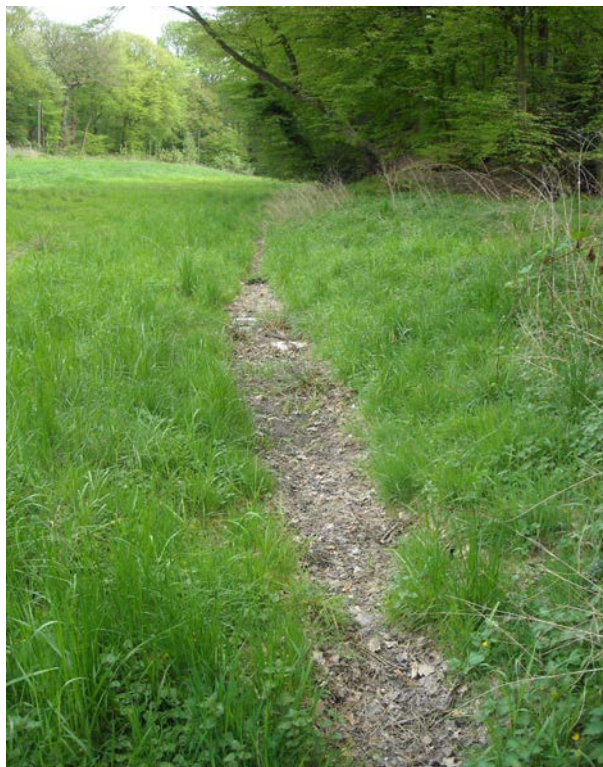
Donnerbecke (Wasserführung versiegt)

Die Donnerbecke war in früherem Zustand ein mit Betonelementen ausgebauter Schmutzwasserlauf, der in den vergangenen Jahren naturnah umgebaut wurde. Der neue Bachlauf besitzt nun aber nur im unteren Laufabschnitt Quellgebiete, die zudem nur temporäre und wenig ergiebige Schüttungen aufweisen. Der obere Abschnitt des umgestalteten Grabens (entlang einer Kleingartenanlage) führt nur bei Regenereignissen Wasser. Aber auch im unteren Abschnitt erwies sich die Besiedlung aufgrund der langen Austrocknungsphasen als für eine Beurteilung zu artenarm. Die vorkommenden Arten sind meist Spezialisten für temporäre Gewässer.

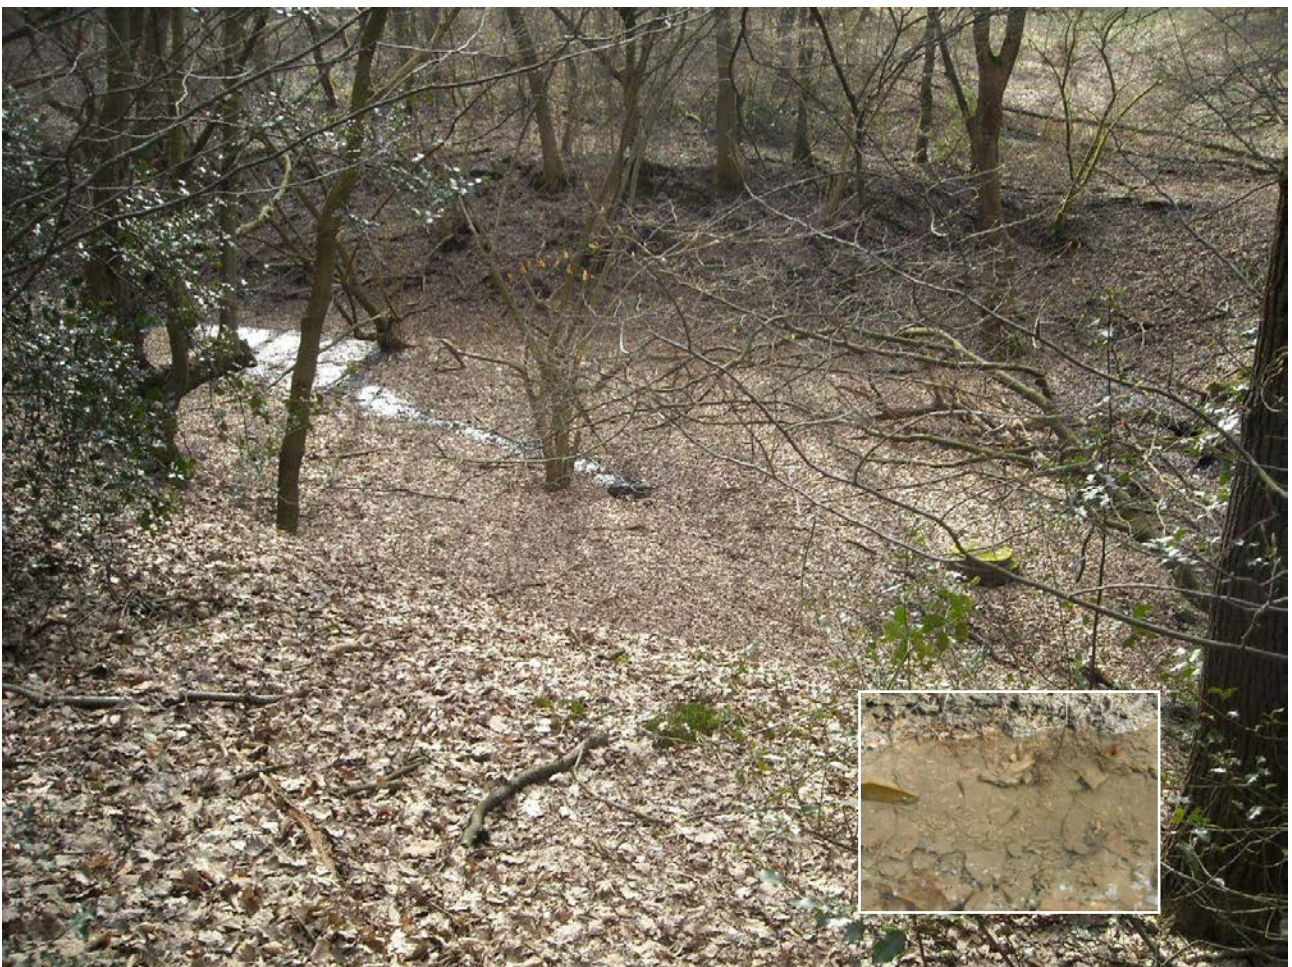
Finkensiepen mit versiegender Wasserführung (kl. Bild: Feuersalamander-Larven im Bach)

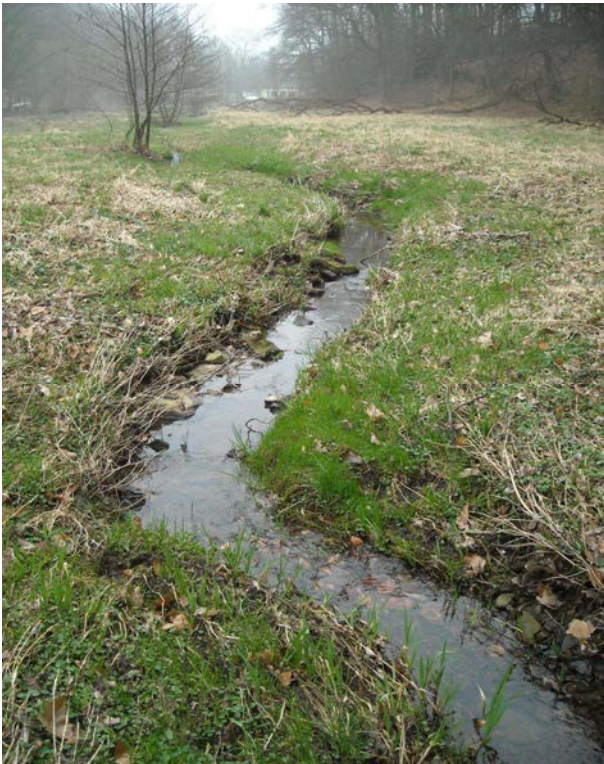
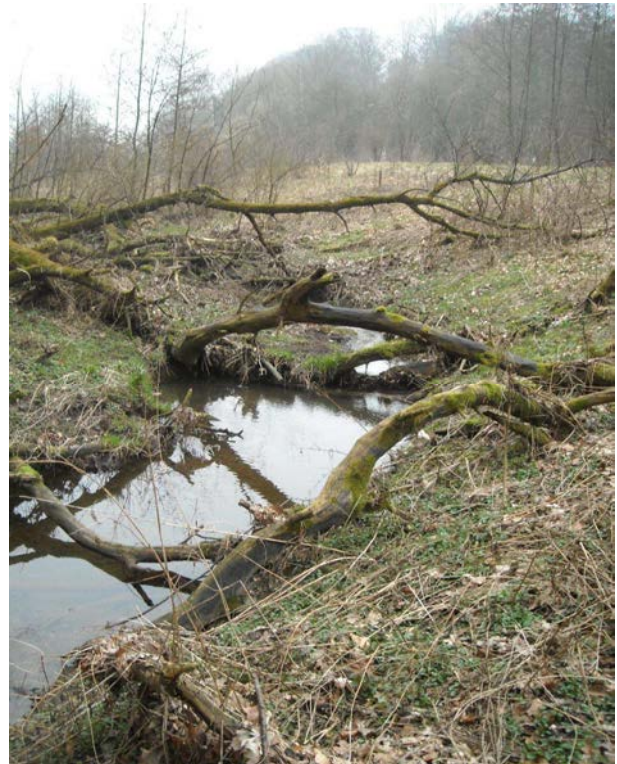
Lottenbach Mittellauf und Unterlauf (oberhalb Straßenbrücke Im Lottental) mit deutlichen Erosionsspuren

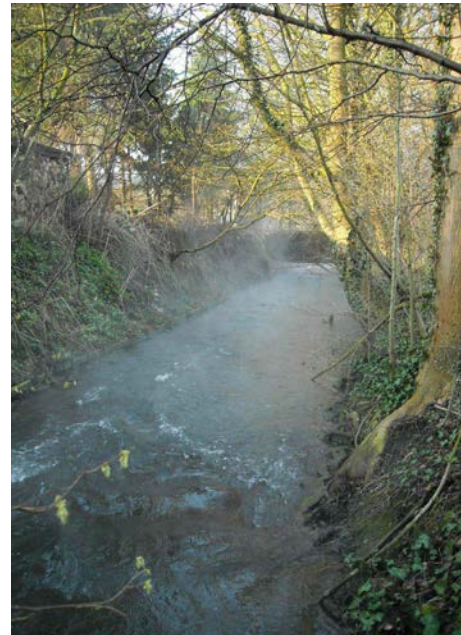
*Ölbach unterhalb Harpener Teiche
(durch Grubenwasser erwärmt)*

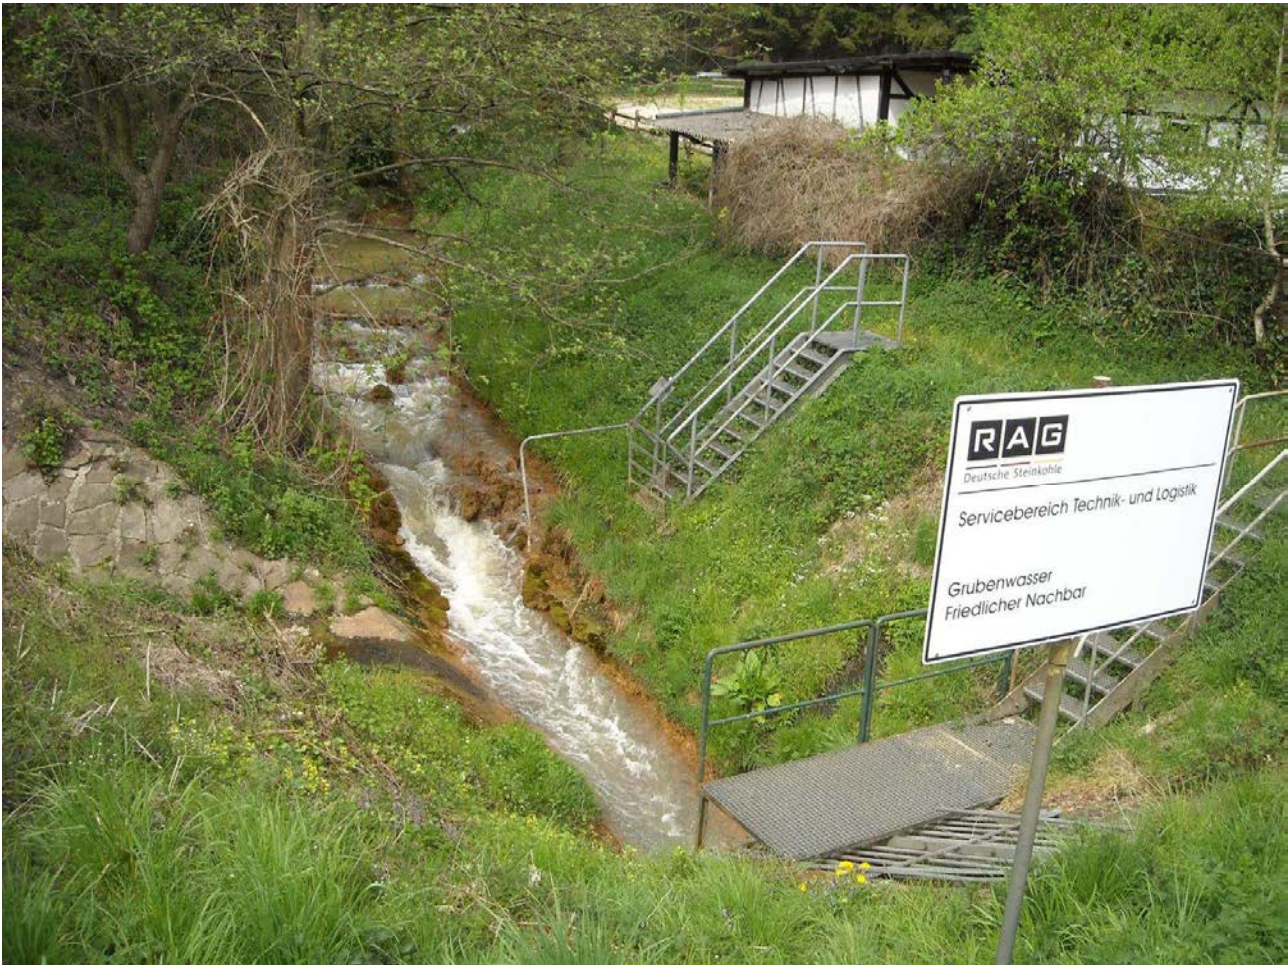
Grubenwasser-Einleitung (Friedlicher Nachbar)

Obwohl diese Einleitung uneingeschränkt zu begrüßen ist, weist das Grubenwasser leider nicht dieselbe Qualität wie das ehemalige Quellwasser auf. Es ist am Austritt vollkommen frei von Sauerstoff. Das mitgeführte, gelöste zweiwertige Eisen wird von der Einleitungsstelle an durch den Kontakt zum Luftsauerstoff als Eisenocker ausgefällt; diese Fällung ist so massiv, dass sich das Bachbett als rotbraunes Band abzeichnet. Obwohl Eisenockerfällungen auch an natürlichen Quellen auftreten, ist ihr starkes Auftreten bei uns meist ein sicheres Anzeichen für bergbaubedingte Auswirkungen. Durch diese Faktoren erreicht der Bach nur den kritisch belasteten Bereich.
