BOCHUM

Bochumer Erinnerungsorte

Verzeichnis der Anlagen auf städtischen Friedhöfen

Bestandserfassung und Bewertung
Technischer Betrieb – 2022

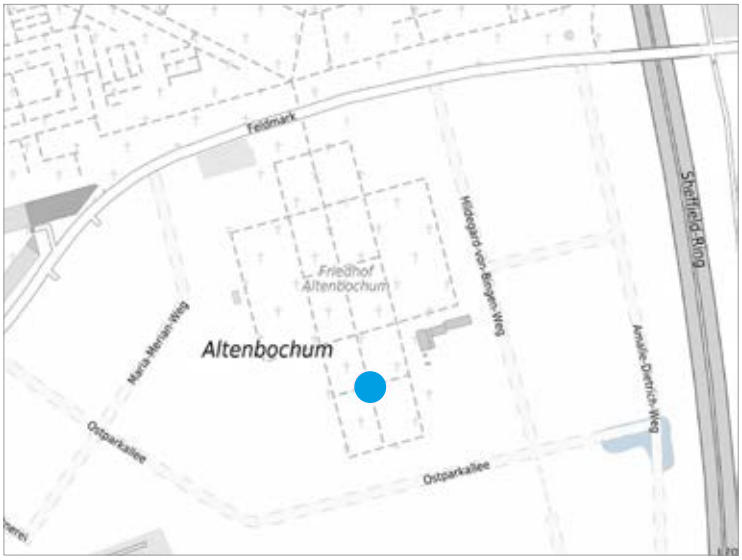
A1

Die Gesamtanlage befindet sich in einem guten Zustand.

Der erreichte Zustand ist durch entsprechende Pflegemaßnahmen zu erhalten.

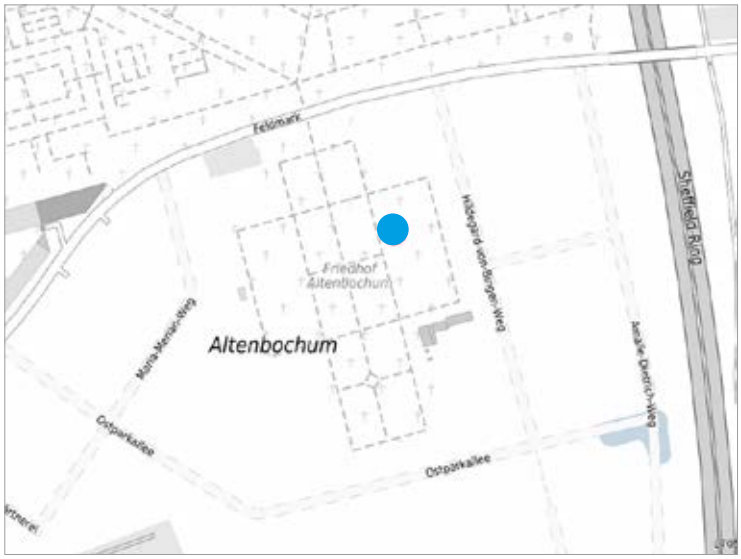
Erhard Sieghardt

C2

Das Grab befindet sich in einem mangelhaften Zustand. Hier ist zwischen der Bepflanzung und der Grabeinrichtung zu unterscheiden. Der Bodendecker befindet sich in einem guten Zustand, allerdings ist mehrjähriger Bewuchs durch wild aufgewachsene Gehölze vorhanden. Das Grabzeichen ist stark bemoost und die Inschrift nicht lesbar.

Das Grabzeichen ist zu reinigen und die wild aufgewachsenen Gehölze hinter dem Grabzeichen zu roden.

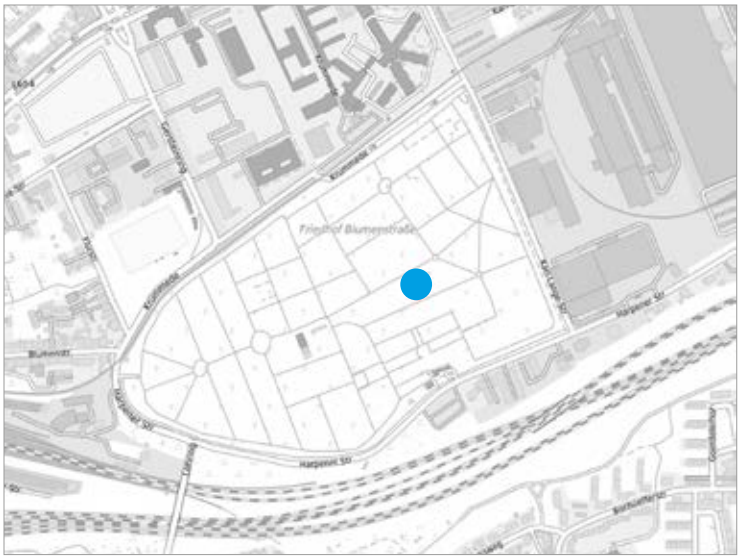
Blumenstraße – A 671

Das Grabmal weist einen Grünbelag auf.
Der Buchsbaum ist stark geschädigt.

Langfristig ist eine Reinigung des Grabzeichens erforderlich. Das Rahmengrün ist in der dokumentierten Ausdehnung zu halten. Der Buchsbaum ist zu entfernen und durch ein adäquates immergrünes Gehölz zu ersetzen.

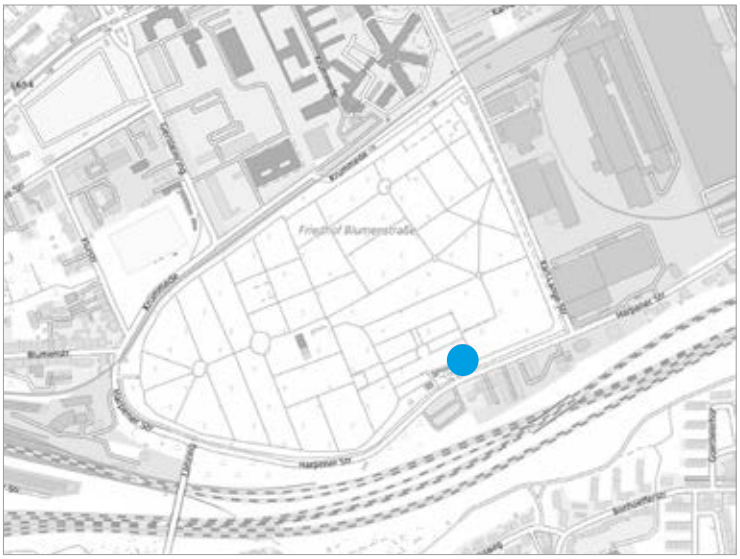
Carl Bollmann (Oberbürgermeister)

In dem Mauerwerk lösen sich stellenweise die Fugen, die Quader weisen vereinzelt Risse auf und im unteren Bereich ist ein Grünbelag vorhanden. Dieser findet sich auch auf dem Sockel, der zusätzlich mit Grünspan von der Büste überzogen ist. Die Betonplatten sind bemoost. Der Bodendecker ist intakt. Die Inschriften sind gut lesbar.

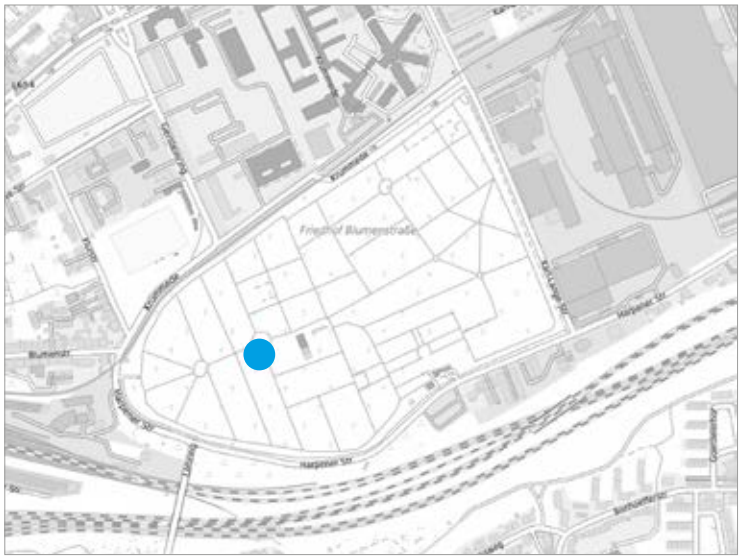
Blumenstraße – A 670

Das Grabmal weist einen ausgeprägten Grünbelag auf, wodurch die Lesbarkeit stark beeinträchtigt ist und die Buchsbaumhecke zeigt einen Schädlingsbefall.

Das Grabmal ist zu reinigen. Bei zunehmendem Schädlingsbefall ist die Hecke zu entfernen und ggf. durch ein anderes Gehölz zu ersetzen.

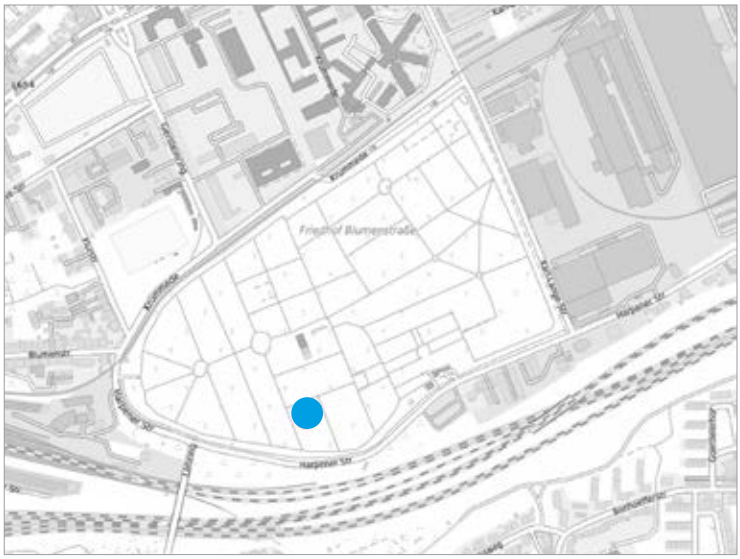
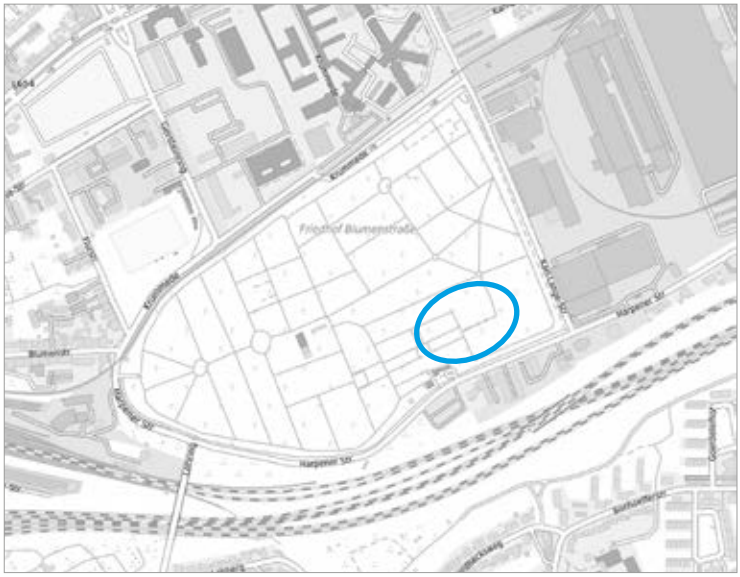
Blumenstraße – A 666

C3

Die Anlage zeigt starke, witterungs- und kriegsbedingte Alterungsspuren. Die Treppenanlagen sind aus der Flucht geraten und die Vasen weisen korrosionsbedingt Risse auf. Die Daten der Verstorbenen sind teils nur schwer lesbar. Die strukturierende Vegetation ist überaltert und die wassergebundenen Wege zeigen starken Wildkrautaufwuchs.

Um die Anlage langfristig erhalten zu können, sind zeitnah umfängliche Sanierungsmaßnahmen erforderlich.
Eine Kostenschätzung für den Sanierungsaufwand ist beauftragt. Die Abstimmung zwischen den zuständigen Institutionen wird eingeleitet.

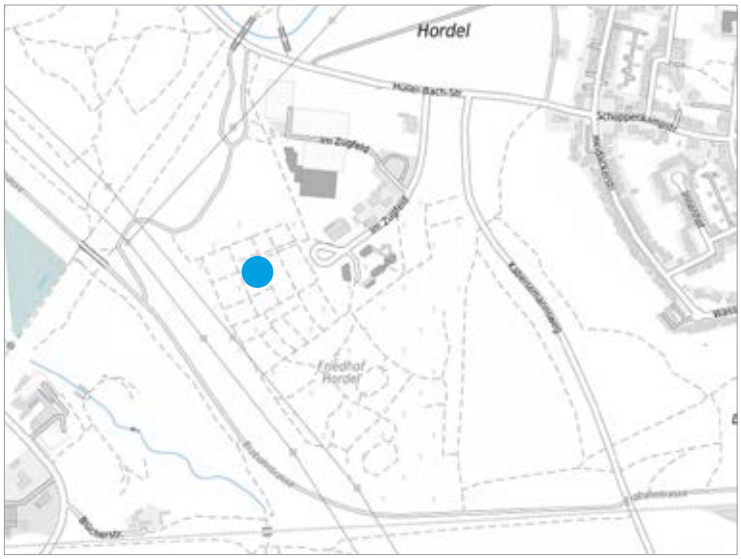
C3

Die Anlage befindet sich in einem nicht zufriedenstellendem Zustand. Das Ehrenmal ist stark sanierungsbedürftig und der Bodendecker überaltert. Die Grabzeichen sind mit Flechten und Moosen bewachsen

Das Ehrenmal ist zu sanieren, damit es langfristig erhalten werden kann. Der Bodendecker ist zu erneuern und die Grabzeichen sind zu reinigen.

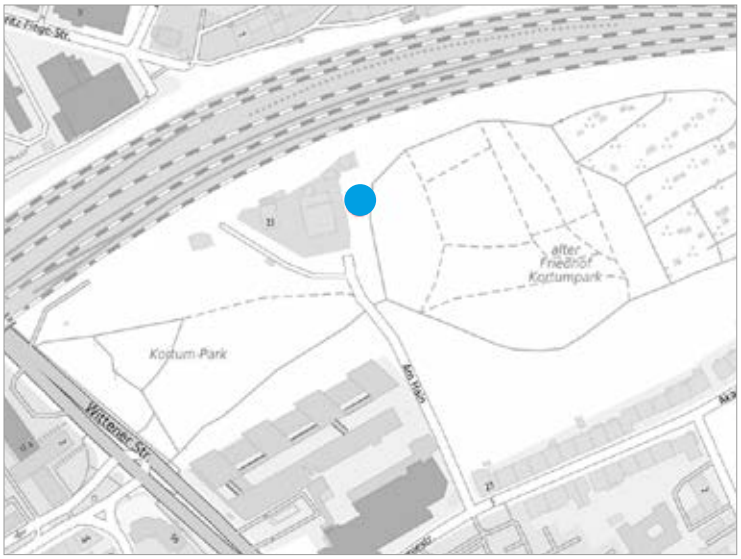
Kortumpark

Die Grabzeichen sind mit einem Grünbelag überzogen und die Grabfläche mit Moosen und vereinzelten Wildkräutern bedeckt. Es sind Reste eines Bodendeckers zu erkennen. Die Einfassung zeigt Brüche und Risse, sie steht nicht flucht- und lotgerecht.

Die Grabzeichen sind zu reinigen und die Bepflanzung zu ergänzen.

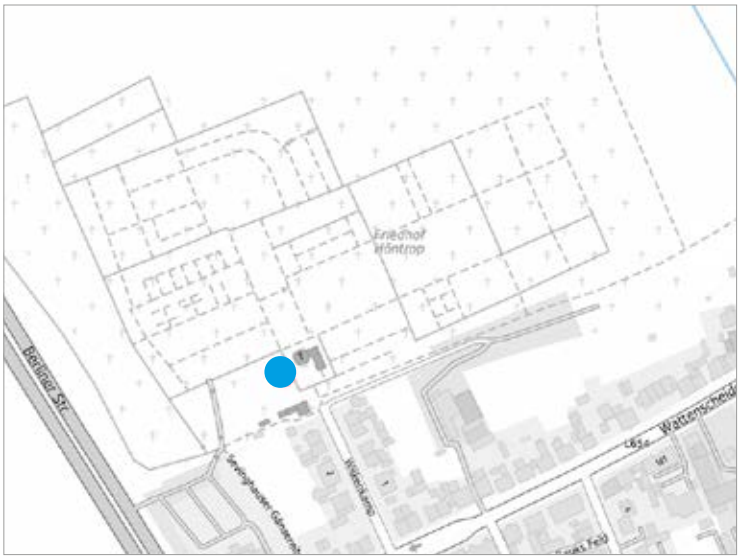
Einzelne Platten an der Säule zeigen großflächige Abplatzungen und Risse. Die Säule ist mit Grünbelag überzogen. Die Schrift ist gut lesbar. Die Grabreihen sind nur noch auf der rechten Seite durch die Bepflanzung zu erkennen.

Das Grabzeichen ist zu reinigen und der Pflegezustand beizubehalten.

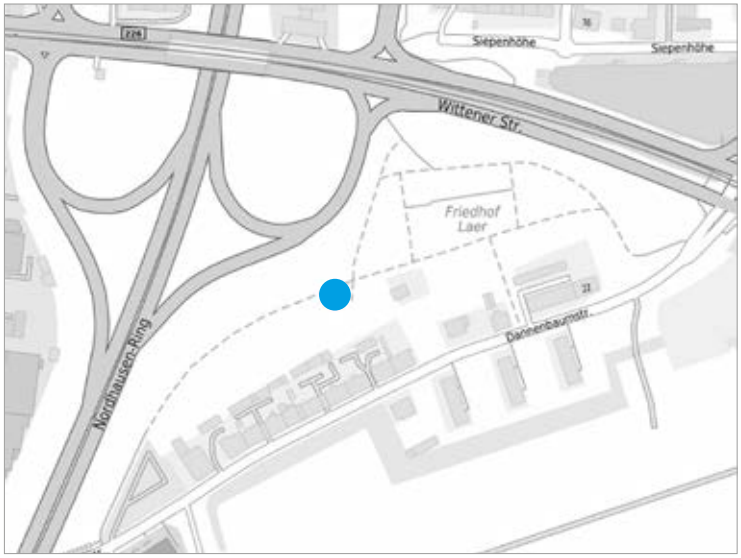
Laer – A 597

Die Gesamtanlage befindet sich in einem unbefriedigenden Zustand.
Der Kunststein weist deutliche Risse und Abplatzungen auf, am linken Pfeiler fehlen die Vorsatzplatten. Die Feuerschale ist nicht mehr vorhanden. Die Fugen des Plattenbelages sind mit Spontanvegetation durchzogen, im hinteren Bereich teils flächig. Die Inschrift und die Namensnennungen sind nicht oder nur sehr schwer lesbar.

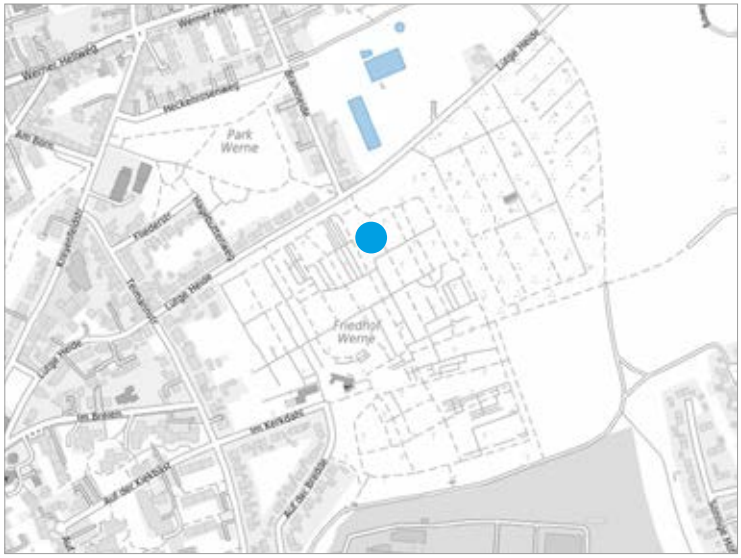
Werne

Die Einfassung ist mit Flechten und Moosen bewachsen und die Rasenfläche innerhalb der Einfassung weist deutliche Unebenheiten auf. Die Kissensteine liegen nicht in der Flucht und sind teils gekippt und beschädigt. Die Inschrift ist gut lesbar. Die Kissensteine wurden im Sommer 2021 gereinigt.

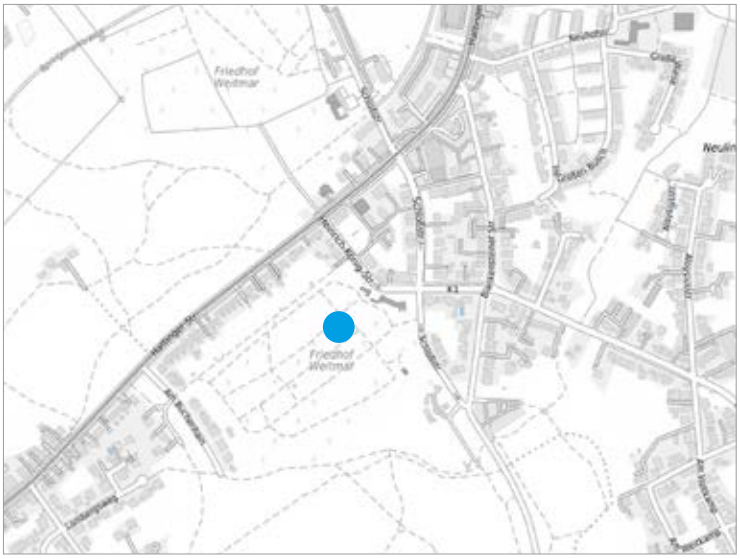
Auf der Grabstätte befindet sich Fremdbewuchs, das Grabmal weist stellenweise Beschädigungen auf.

Die Betonplatten und das Grabzeichen sind zu reinigen.
