Stadt Bochum
Umwelt- und Grünflächenamt

Der Stadtpark Bochum
Gartendenkmalpflegerisches Gutachten
Dezember 2014

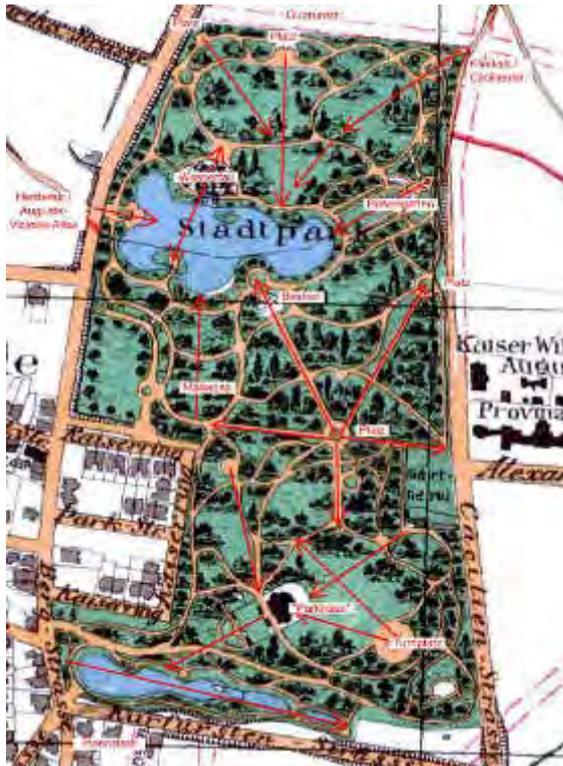
Abb. 4 Sichtbeziehungen im Stadtplan von 1906

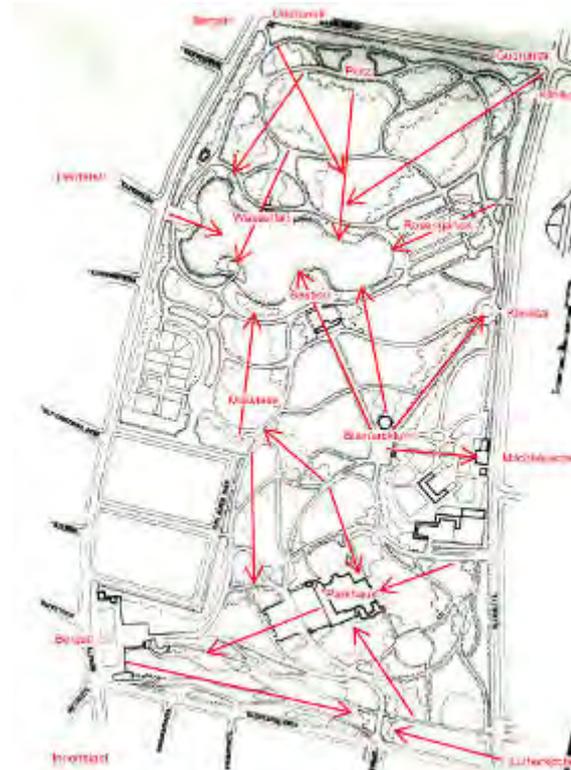
Abb. 6 Sichtbeziehungen im Lageplan von 1951

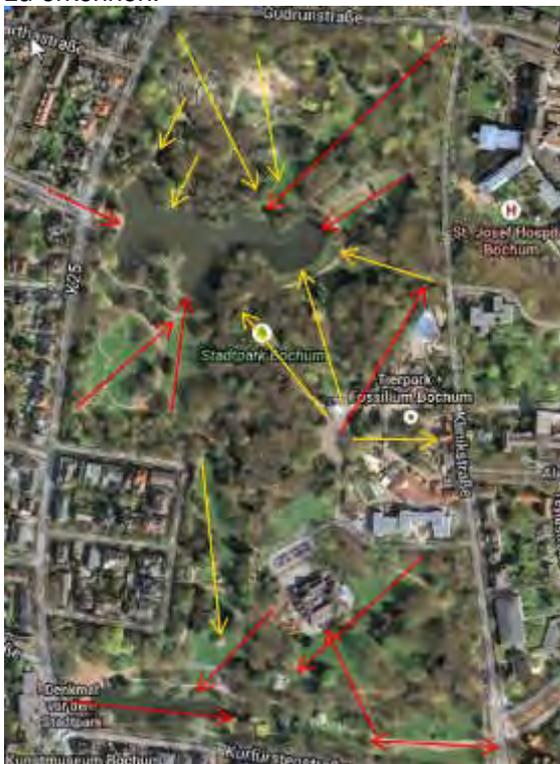
Abb. 8 Sichtbeziehungen im Luftbild, Google Download 11-2014
Mit gelben Pfeilen markiert, sind die Blickbeziehungen, die nicht mehr so prägnant deutlich sind:
- Von der Ecke Gudrunstraße/Bergstraße in Richtung Weiher. Es entfiel der historische Aussichtsplatz. Das nachfolgend entstandene Milchhaus und der Minigolf-Platz sowie die Gehölzentwicklung beschränken die Sicht.
- Von der rückwärtigen Mitte der großen Wiese im Norden zum Weiher. Es entfiel der historische Aussichtsplatz. Der nachfolgend entstandene Spielplatz sowie die Gehölzentwicklung beschränken die Sicht.

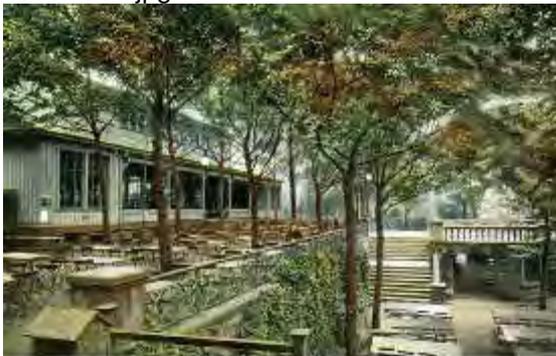
Abb. 11 „Parkhaus“, Ansichtskarte 1905
Quelle: www.route-industriekultur.de/themenrouten/29-bochum/stadtpark-bochum.html

- Eisengeländer an der Terrasse
- Steinerner Brüstung der seitlichen Treppen.
- Auf der unteren Ebene in den Hang gebaute Gewölbe, der sog. „Bier-Tunnel“.
- Kletterpflanzen an der Stützmauer der Terrasse.

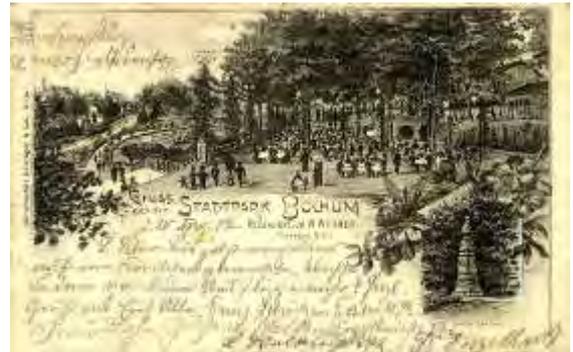
Abb. 12 „Parkhaus“-Terrassen, Ansichtskarte ca. 1900-1902

Die Karte zeigt das „Bier-Tunnel“-Gewölbe, den Baumbestand und die Leuchten der unteren Terrasse, Schmuckbeete am Hang und den Ausblick zur Stadt. Der Musik-Pavillon im Hintergrund hinter der oberen Terrasse wirkt hier eher wie Natursteinbauwerk, nicht wie ein Holzbau.

Rechts unten ist das Jahn-Denkmal abgebildet. (vgl. Kapitel „Denkmäler“)

1880 entstand nördlich des Vorplatzes ein "Musik-Tempel" (Schmidt Seite 92). Auf den verschiedenen Ansichtskarten ist er mal als achteckiger Holzbau mit Treillage-Wänden und relativ flachen Dach zu sehen (Abb. 18), mal mit steilerem Dach und vermutlich quadratisch (Abb. 19), mal als Bruchsteinbauwerk (Abb. 12). Auf den Lageplänen von 1905 und 1909 ist er rund dargestellt, im Plan von 1912 zur Wettbewerbsauslobung ist die Grundform nicht eindeutig zu erkennen – rund oder achteckig.

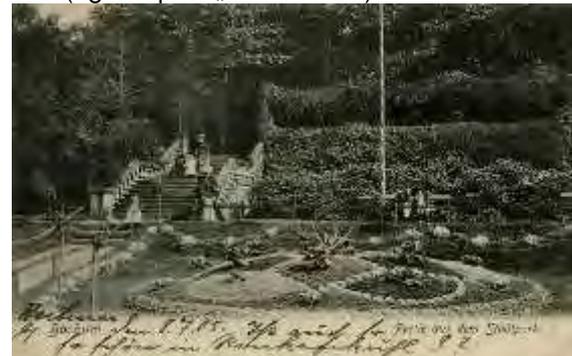
Abb. 13 „Parkhaus“-Terrassen, Ansichtskarte datiert 1905.

Dargestellt sind die Balustraden der seitlichen Treppen, die Schmuckbeete, im Hintergrund Rhododendren (vgl. Schmidt Seite 108), die Einfassung der Beete mit einem einfachen Beetgitter, vermutlich aus Flachstahl, Bänke mit Stahlgestell und Holzauflagen.

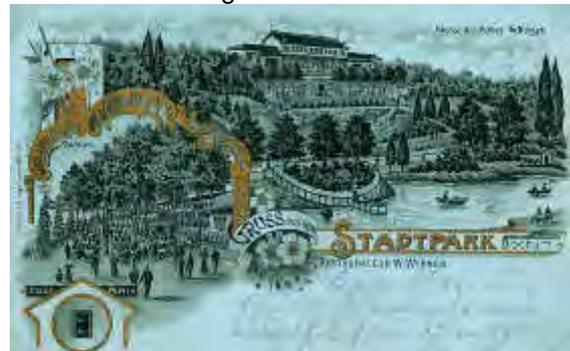
Abb. 18 „Parkhaus“-Terrassen, Teich, Futterbrücke, Ansichtskarte ca. 1901
 Titel: „Gruss aus dem Stadtpark Bochum, Restauranteur W. Werner“
 Quelle: Stadtarchiv Bochum“

Auf dieser Karte sind deutlich verschiedene säulenförmige Bäume zu erkennen. Links oben neben dem „Parkhaus“ sieht man den Musik-Pavillon, in der Bildmitte am Teich die sog. „Futterbrücke“ (Schmidt Seite 90, 128, 153, Abb. 27; vgl. Kapitel Teich im „alten“ Stadtpark)

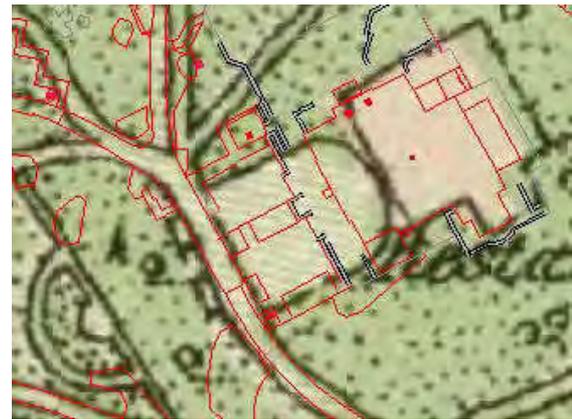
Abb. 32 „Parkhaus“ Planvergleich 1914 – 2013
Die Planvergleiche 1905 -1914 - 2013 illustrieren, dass das „Parkhaus“ von 1914 hinter dem ersten Bau von 1878 platziert wurde. Der heutige Biergarten nimmt in etwa die Fläche ersten „Parkhauses“ von 1878 ein.

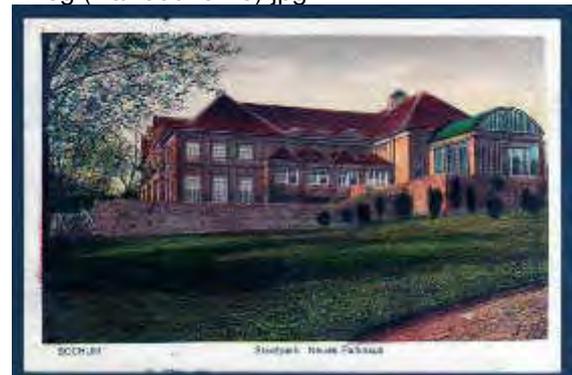
Abb. 34 „Parkhaus“, Ansichtskarte ca. 1920
Titel: „Stadtpark Bochum Neues Parkhaus“, Seitenansicht.

Unten rechts auf der Karte kann man die Wegematerialien sehen: Es scheint eine rötliche, wassergebundene Decke mit einer Randeinfassung aus Ziegeln verwendet worden zu sein – wie auch heute teilweise vorhanden.

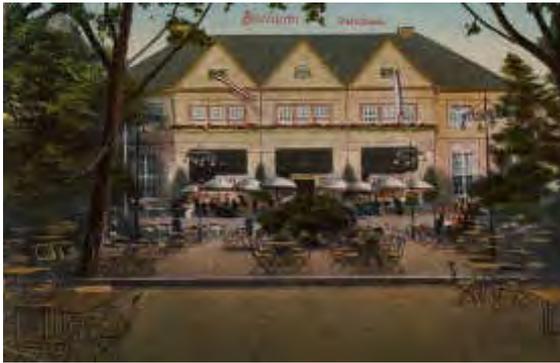
Abb. 35 „Parkhaus“, Ansichtskarte um 1915
Quelle: Presseamt Bochum, Datei: 0025-06-034 [F] Alt-Bochum AK Parkhaus Stadtpark.jpg

In der Mitte der Terrasse liegt ein Beet mit halbhoher Bepflanzung, ähnlich den Beeten, die auch auf den Fotos aus den 1950igern zu sehen sind. (Abb. 45, Abb. 46)
Die Terrasse ist bestückt mit mehrflamigen Leuchten.

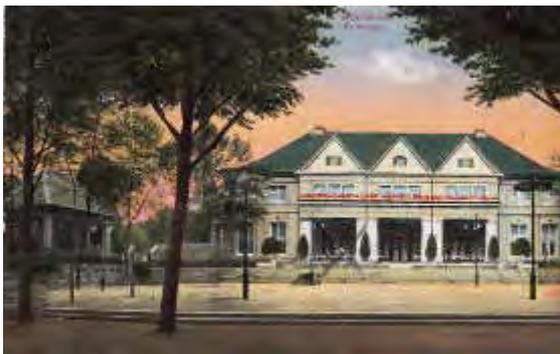
Abb. 36 „Parkhaus“, Ansichtskarte ca. 1915
Quelle: http://nahraum.de/dspl_de.0.html?photo=100105
Sie zeigt ein ähnliches Bild wie die vorherige Abbildung, jedoch fehlt das Beet in der Mitte. Links seitlich ist der Musikpavillon zu sehen. –

Auf den Lageplänen dieser Zeit sind der Musikpavillon sowie der Pavillon vorne am Biergarten nicht dargestellt, lediglich auf dem Plan des Gartenamts von 1951 finden sich beide. Im Denkmalgutachten Stadtparkviertel von Krause wird der Musikpavillon auf ca. 1920-25 datiert. Die diversen Abbildungen von 1915 zeigen jedoch, dass er schon etwas früher, zeitnah zum Neubau des „Parkhauses“ errichtet wurde.

Die Mauerpfeiler vorne links im Bild sind vermutlich dieselben, die auch heute noch den Biergarten zum Weg begrenzen.

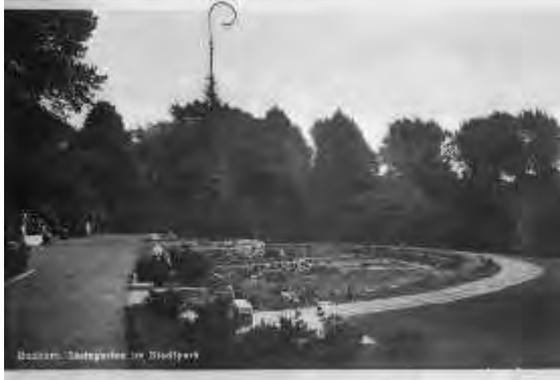
Abb. 40 „Parkhaus“ Terrassen, Steingarten, Ansichtskarte ca. 1943

Der Mast stimmt noch mit den älteren Fotos überein (Abb. 14 - Abb. 16), allerdings trägt er keine Leuchte mehr.

- Der Steingarten unterhalb des „Parkhauses“ wurde angelegt (Abb. 40; „Die Gartenkunst“ 1939, Heft 3, Seite 69)
- Ab 1933 entwickelte sich der Tierpark (Abb. 72).

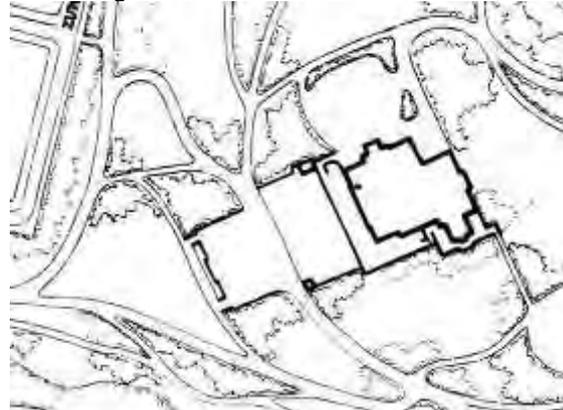
Abb. 42 „Parkhaus“ Plan-Ausschnitt 1951

Auf dem Plan von 1951 erstrecken sich die Terrassen noch über den Weg hinaus den Hang hinunter, während sie auf dem Plan von 1963 und heute bereits am oberen Weg enden.

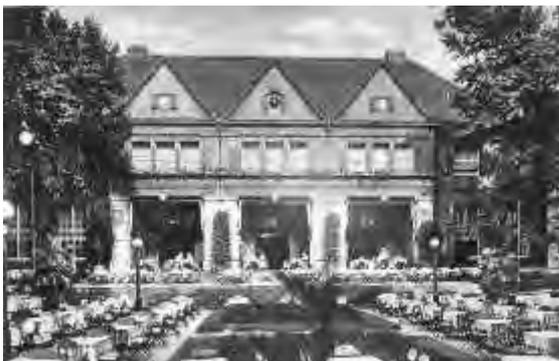
Abb. 46 „Parkhaus“, Foto undatiert, um 1950
 Quelle: Presseamt Bochum
 Datei: 61856 Alt-Bochum Stadtpark Parkhaus.jpg
 Da auf diesem undatierten Bild die gleichen Leuchten zu sehen sind wie auf dem vorherigen, stammt es wohl auch aus den 1950iger Jahren. – Es zeigt in der Mittelachse der Parkhaus-Terrasse zwei quadratische Beete, wie auf der Postkarte von 1915 (Abb. 35).

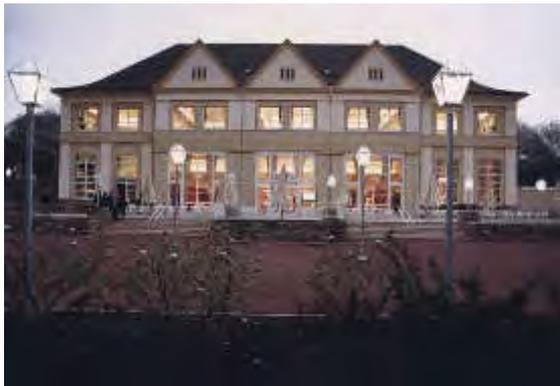
Abb. 50 „Parkhaus“, Foto 1988
Quelle: Presseamt Bochum, Datei: 11162-34 Stadtpark Gastronomie Mai 1988.jpg
Auf diesem Foto sieht man neue Leuchten, die heute noch vorhanden sind, offensichtlich sanierte Stützmauern an der Terrasse und eine erneuerte rote, wassergebundene Decke auf der unteren Terrasse. Zum Park hin ist die Terrasse mit Sträuchern abgepflanzt.

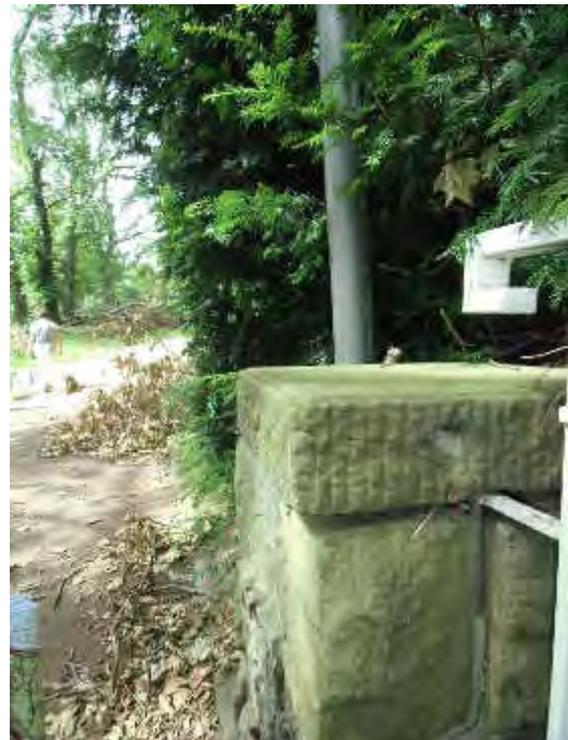
Abb. 55 „Parkhaus“, Terrassen-Mauer und Zaun, Foto 2014

An der Abdeckung der Mauerpfeiler weisen alte Bohrlöcher darauf hin, dass dort wohl früher andere Zaunelemente eingefügt waren.

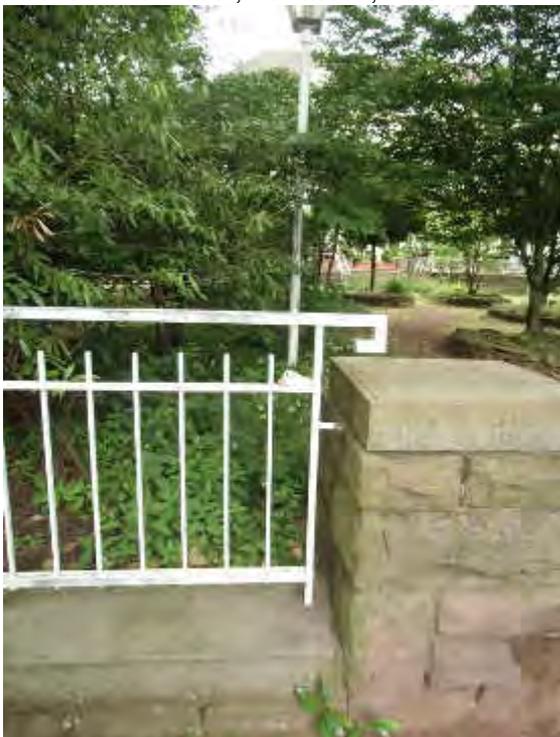
Abb. 54 „Parkhaus“, Terrassen-Mauer und Zaun, Foto 2013

Die Platzfläche des Biergartens ist nun kleinteilig gegliedert mit unregelmäßig geformten Beeten, die mit niedrigen Trockenmauern eingefasst sind. Vorne rechts und links sind noch Bruchsteinmauerpfeiler in Verbindung mit weiß gestrichenen Stahlzaun-Elementen vorhanden; im mittleren Bereich stehen nur einzelne Mauerpfeiler. Als Teil der historischen Terrassen-Stützmauern handelt es sich dabei um denkmalgeschützte Elemente.

Heute haben die „Parkhaus“-Terrassen weiß gestrichene Geländer (Abb. 52, Abb. 54).

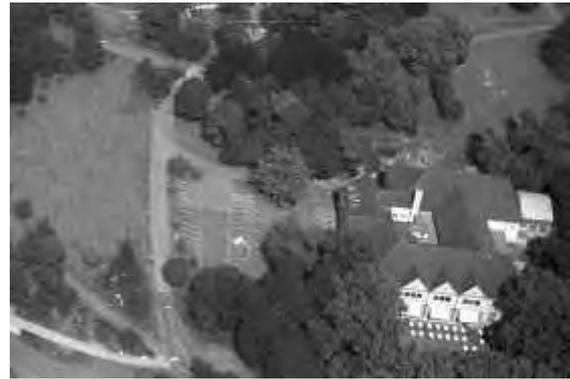
Abb. 56 „Parkhaus“ mit Tiefgarage, Luftbild 1961

1961 besteht ein Parkplatz, jedoch keine Tiefgarage am „Parkhaus“

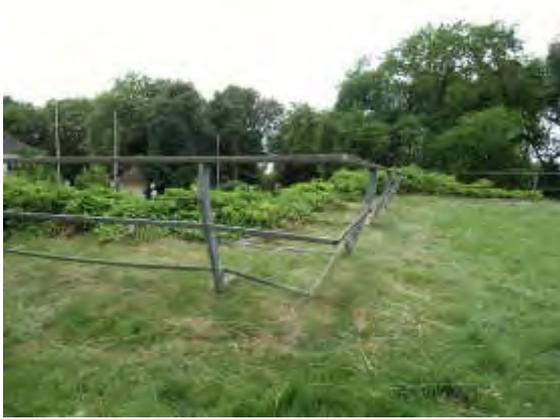
Abb. 59 Tiefgarage, Geländer, Foto 2014
Quelle: Weisser

Die Geländer des Tiefgaragendachs bestehen aus verzinktem Stahl. Sie fügen sich stilistisch nicht in den Park ein und sind beschädigt. (Abb. 59).

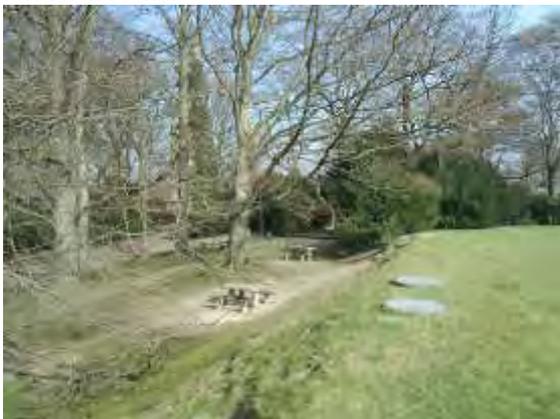
Abb. 61 Tiefgarage, Böschung zum Schachplatz, Foto 2014
Quelle: Weisser
Bemerkenswert sind die alten Buchen von 1900 und 1920. Die Altbuchengruppe erstreckt sich noch weiter nach Westen, über den Weg hinaus.
Im Vergleich zum Foto aus den 1950igern ist die Bepflanzung viel höher geworden, so dass die Schach-Ecke dunkel, abgelegen und wenig genutzt wirkt; das Mobiliar nichtsdestotrotz abgenutzt.

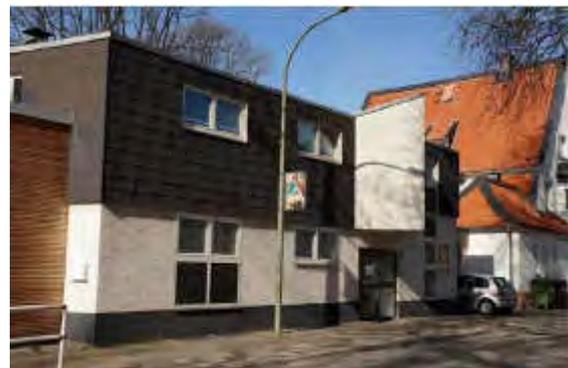
Abb. 80 Tierpark, Ansicht Klinikstraße, Foto 2014

Das ehemals solitäre Milchhäuschen von 1913, seit 1990 explizit als Teil des Denkmals Stadtpark aufgeführt, ist schon länger an einen durchgehenden Gebäuderiegel angeschlossen.

Anstelle des Bungalows ist in nächster Zeit vom Tierpark ein Neubau geplant. - Das wäre eine Gelegenheit, die historische Achse zum Bismarckturm wieder erlebbar zu machen.

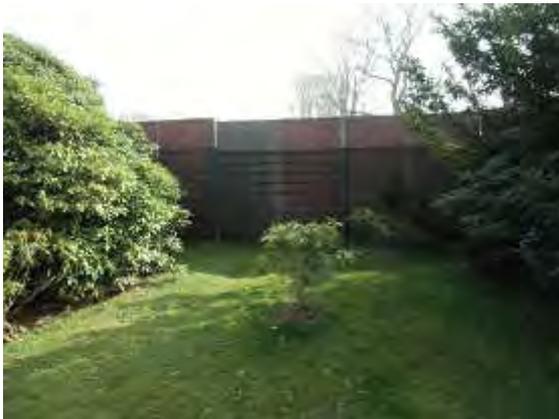
Abb. 83 Tierpark, Abgrenzung zum Stadtspark, Foto 2014

Der Tierpark präsentiert sich zum Stadtspark z.T. wenig attraktiv mit einer Rückseite aus Stabgitterzäunen und Bretterwänden, z.T. mit einem dagegen ansehnlicheren dicht geschlossenem Rhododendren-Gürtel, vgl. Abb. 335.

Der Minigolfplatz (Abb. 117) und der Tierpark (Abb. 83) sind mit Stabgitterzaun begrenzt; beim Minigolfplatz teils mit grünem, teils mit braunem. – Gegenüber den historischen Stahl-Geländern und -Brüstungen wirken diese Stabgitterzäune minderwertig.

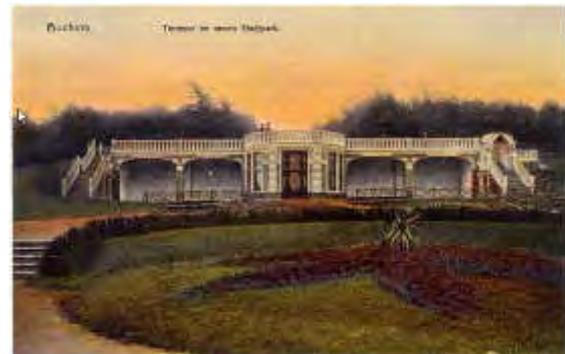
Abb. 91 „Terrasse im neuen Stadtpark“, Ansichtskarte um 1910

Unten an die offene Halle schließt sich ein runder Mittelbau an. Seitlich führen Treppen auf die Dachterrasse. Vor der Bastion liegt ein großes Teppichbeet. Der Bismarckturm ist nicht dargestellt.

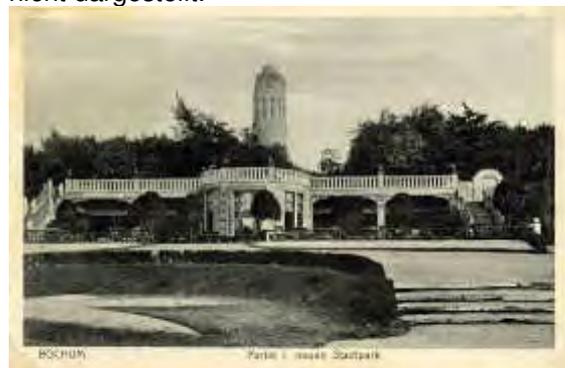
Abb. 92 Bastion am Weiher im neuen Stadtpark, Ansichtskarte ca. 1910

Vor der Bastion stehen Kugelbäume als Kübelpflanzen. Im Hintergrund sieht man den Bismarckturm.

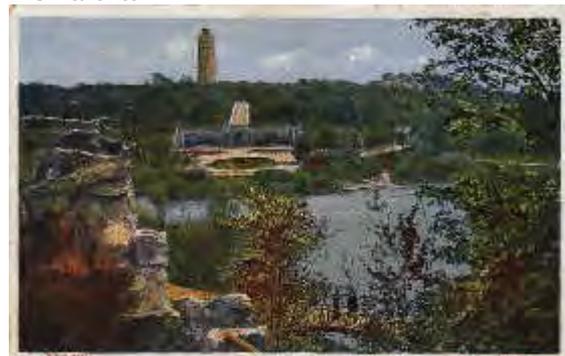
Abb. 93 Bastion im neuen Stadtpark, um 1930
Quelle: ebay.it

Blick vom Aussichtsplatz über dem Wasserfall am Nordufer auf die Bastion, Bootssteg, Bismarckturm

Aussicht vgl. Abb. 93

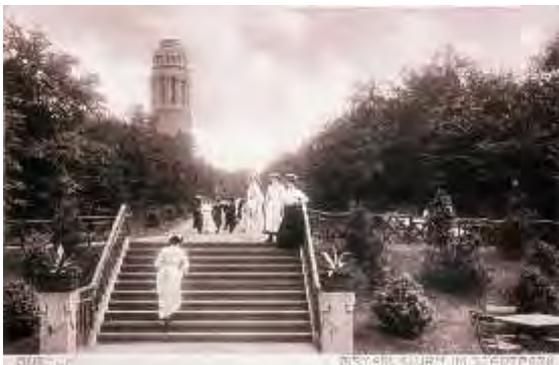
Abb. 95 Bastion am Weiher im neuen Stadtpark, Dia 1910
 Quelle: Dia 0001-15 Alt-Bochum Bismarckturm im Stadtpark, 1910.jpg
 Dargestellt ist die Treppe von der Dachterrasse der Bastion zum Weg Richtung Bismarckturm.
 Auf den Böschungen seitlich der Treppe sind Gehölze in einem recht engen Raster in eine Rasenfläche gepflanzt. Bei einigen scheint es sich um Kiefern zu handeln, bei anderen um Laubgehölze.

- In der Längsachse des alten Weihers (vgl. Abb. 280 - Abb. 285, Abb. 290)
- Allseits von und zum neuen Weiher, dessen Landzungen und Buchten für vielfältige Ausblicke optimiert wurde. (Abb. 95, Abb. 96, Abb. 157, Abb. 160, Abb. 186, Abb. 189, Abb. 194, Abb. 301, Abb. 305, Abb. 310, Abb. 321)

Die Fotos von Anfang 1900 (Abb. 95) und der Tierpark-Plan von 1993 (Abb. 72) zeigten Baumreihen rechts und links des Weges. Möglicherweise handelt es sich bei den Buchen die dort heute stehen um Relikte dieser Reihe. Rechts neben dem Platz bietet der verbliebene Baumstumpf die Chance an historischer Stelle nachzupflanzen.

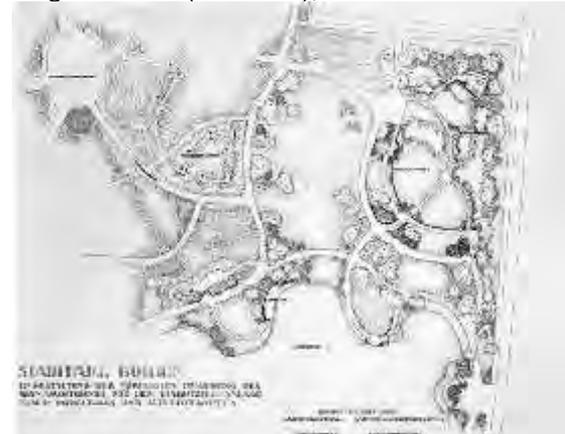
Abb. 98 Umgebung Bismarckturm, Plan 1956
 „Umgestaltung der nördlichen Umgebung des Bismarckturmes mit dem Hauptziel: Anlage einer Rodelbahn und AlteLeutegarten“ 1956
 Garten- und Friedhofsamt Bochum
 Quelle: Stadt Bochum Presseamt
 Datei: 62163 Plan Stadtpark Bochum Umgestaltung Bismarckturm - Juli 1956.jpg

Die Rodelbahn setzt oben am Bismarckplatz auf der alten Wegetrasse an. Dort, wo sie in einer die gerade Achse, ist der Weg einer Rasenachse gewichen.
 Durch den Abriss der eingeschossigen Bastion entsteht hinter dem neu angelegten Sitzplatz eine Böschung (vgl. Kapitel Sichtachsen), die durch eine niedrige Natursteinmauer abgefangen wird.
 Der Platz weist eine geschwungene, asymmetrische Form auf – zeittypisch für die 1950iger Jahre.

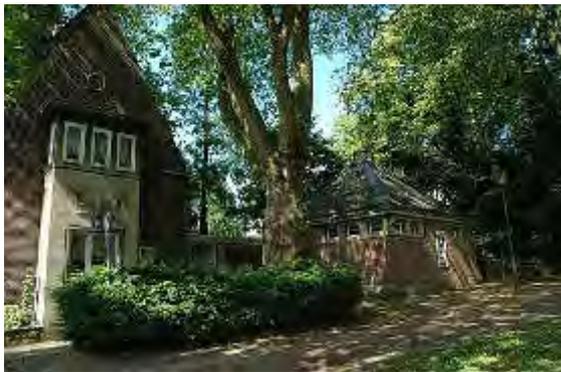
Abb. 101 Bergstraße 68, Foto Denkmalliste
Quelle: Denkmalliste Stadt Bochum
Datei: A156.jpg

In der Nähe des Haupteingangs des alten Stadtparks an der Bergstraße ist schon im Overhoff-Plan von 1876-84 ein Portierhaus eingezeichnet (Abb. 260). 1878 wurde es dem Polizeidiener Heidtmann zugewiesen. 1890/91 kam eine Bedürfnisanstalt dazu (Schmidt Seite 93, 131)

- 1924 kaufte die Stadt Bochum die Südost-ecke zur Arrondierung des alten Stadtparks
- 1925/25 entstand der Neubau des Parkwächterhauses an der Bergstraße Nr. 68 (Abb. 101)

Seit 1997 dient das sanierte das Toilettenhäuschens neben dem ehemaligen Pförtnerhaus als Sitz der Kortum-Gesellschaft Bochum e.V. (Abb. 101).

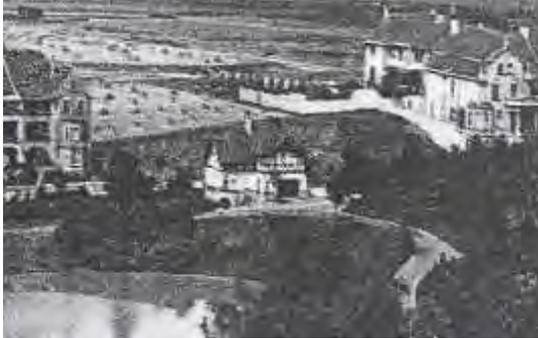
Abb. 102 Bergstraße 120, Foto 1917

Ausschnitt aus einer Ansichtskarte von 1917
Quelle: Presseamt Bochum, Datei: 11096-23
Alt-Bochum AK Stadtpark Blick vom Bismarckturm auf Ruderteich und Bergstr 1917.
Man sieht, dass das „Wärterhaus“ zu diesem Zeitpunkt noch zum Park hin orientiert war mit einem Tor und Vorplatz. Heute hingegen liegt der Hauseingang an der Bergstraße, die Parkseite ist abgepflanzt.

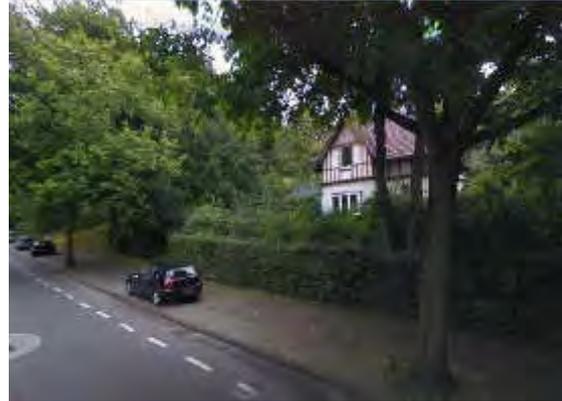
Abb. 103 Bergstraße 120, ca. 2014

„Einzellage am Stadtparkrand. Putzbau mit Fachwerkobergeschoß unter gegliedertem Dach. Eckerker und Vorbauten.“ (Q.: Mummenhoff)“

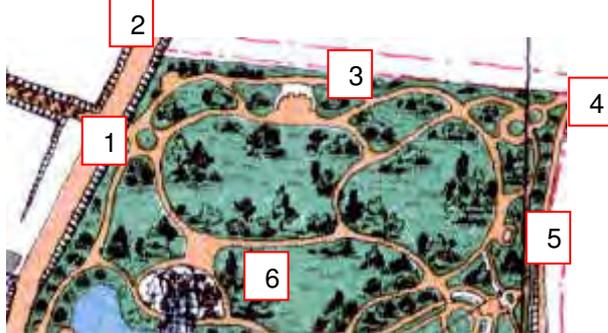
Abb. 105 Große Wiese im Norden, Stadtplan-Ausschnitt 1906

Im Norden des „Neuen Stadtparks“ befand sich eine große Parkwiese mit Baumgruppen umgeben von mehreren Plätzen.

Der nördliche Platz (Abb. 105, Nr. 3) wurde zu einem Weg reduziert, unterhalb ein Spielplatz angelegt.

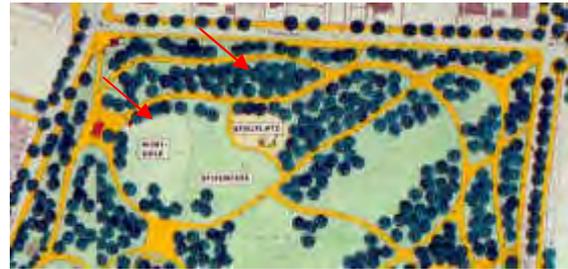
Abb. 111 Große Wiese im Norden, Plan-Ausschnitt 1963(?)

1963 ist auch der kleine Querweg - als Relikt des nördlichen Platzes - entfallen.

Im Westen ist der Minigolfplatz eingetragen. (vgl. Herbstreit 09-2007 Seite 16).

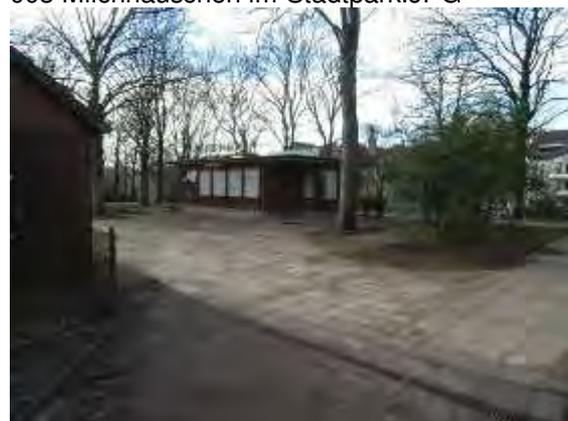
Abb. 116 Milchwäuschen am Minigolfplatz, Foto 2014
Quelle: Weisser

Links das Kassenhäuschen des Minigolfplatzes, rechts das Milchwäuschen
Plattenbelag, Wegefassung und Vegetationsflächen würde eine Erneuerung gut stehen.

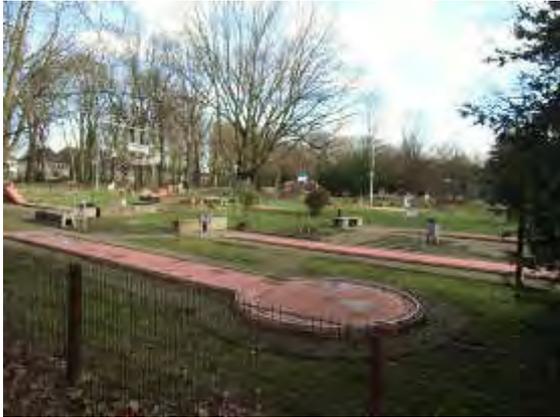
Abb. 117 Minigolfanlage, Foto 2014
Quelle: Weisser

Die Minigolfanlage wird von den Parkbesuchern gerne genutzt. Ihrer Lage in einer denkmalgeschützten Parkanlage wird sie jedoch in ihrer heutigen Form und Unterhaltung nicht gerecht:

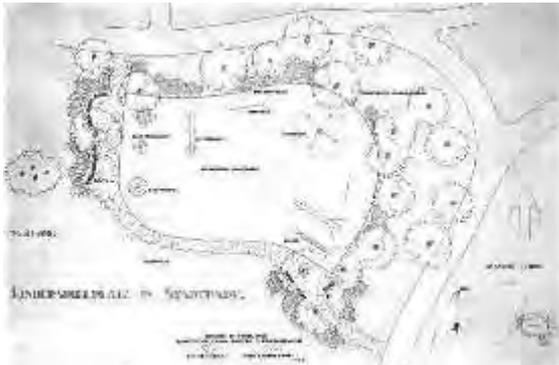
Abb. 118 „Kinderspielplatz im Stadtpark“, Plan 1957

Stadt Bochum, Bauverwaltung, Garten- und Friedhofsamt: Kopie, schwarz-weiß, Originalmaßstab: M 1:100, M 1:1000, Februar 1957, unterschrieben vom Stadtbaurat ... und Gartendirektor Wende.

1957 wird auf der großen Wiese im Norden ein Spielplatz geplant und angelegt. – Er steht in der Nachfolge des ersten Spielplatzes der Strauss-Planung von 1871 südlich des Parkhauses und des Turnplatzes der ersten Parkerweiterung von 1895 im Bereich des späteren „Dahliengartens“.

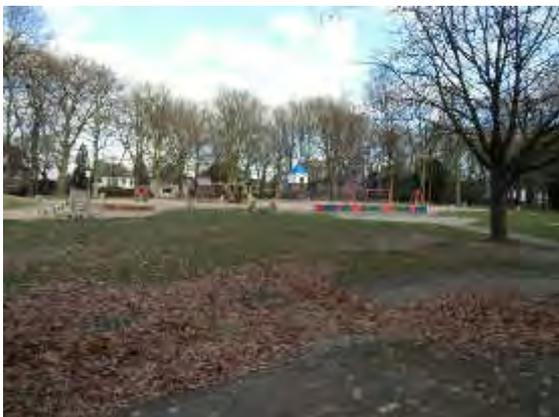
Abb. 119 Spielplatz, Foto 2014

Blick vom Wasserspielplatz, der 1988 angelegt wurde, nach Norden zum Geräte-Spielbereich.

Die Spielplatz-Gestaltung wirkt wie eine Addition von nach und nach neu angeschafften Geräten. Es ist nicht erkennbar, dass ein räumliches Gesamtkonzept, im Idealfall orientiert an den historischen Räumen, verfolgt wird; auch das Design der Geräte wechselt nach jeweils aktueller Mode: farbig lackierter Stahl, Beton, Holzgeräte, Edelstahl.

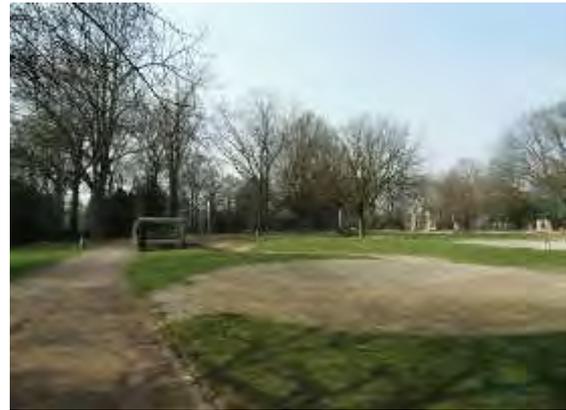
Abb. 120 Spielplatz, Foto 2014

Wasserspielplatz mit Technikhaus.

Das Technikhaus ist teilweise begrünt. Es steht jedoch völlig frei, weder integriert in die Spielgerätelandschaft, noch angelehnt an einen Sitzplatz oder eine pflanzliche Struktur.

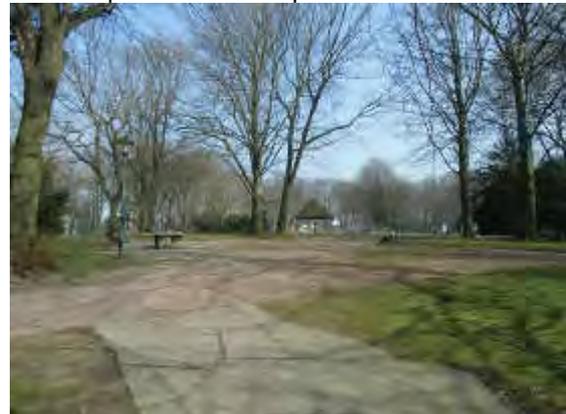
Abb. 121 Wegekreuzung Spielplatz - Wasserfall, Foto 2014

Pavillon der 50iger Jahre am Spielplatz und Platz oberhalb des Wasserfalls mit Baumstumpf, schadhafter Wegedecke, altem Tischtennisplatz (vgl. Abb. 105, Nr. 6)

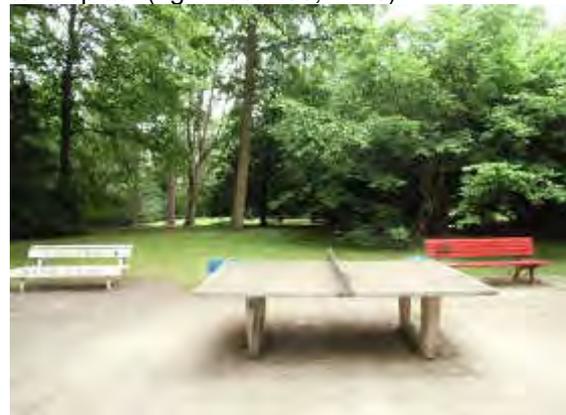
Abb. 122 Wegekreuzung mit Tischtennis, Foto 2013

Platz im Platz: Der Tischtennisplatz zerteilt den Platz oberhalb des Wasserfalls und ist zudem mit unterschiedlichen Bänken möbliert.

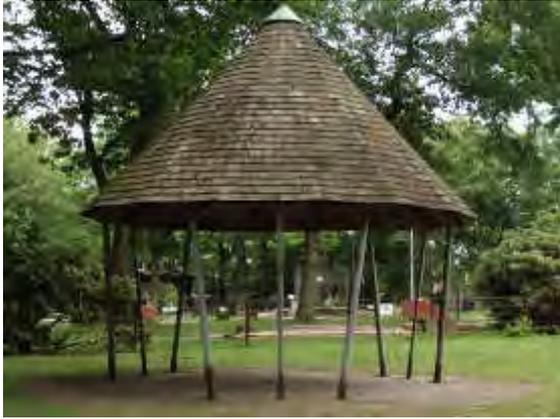
Abb. 123 Spielplatz, Pavillon 1950iger Jahre.
Foto 2013
Quelle: Weisser
Pavillon der 50iger Jahre am Spielplatz

Der beengte Standort zwischen Minigolf, Seilbahn und dem Platz oberhalb des Wasserfalls lässt dem Pavillon wenig Raum, seinen Charme zu entfalten.

Die zeittypische, anmutige Gestaltung der 50iger Jahre lässt ihn jedoch als erhaltenswertes, sanierungswertes Objekt erscheinen.

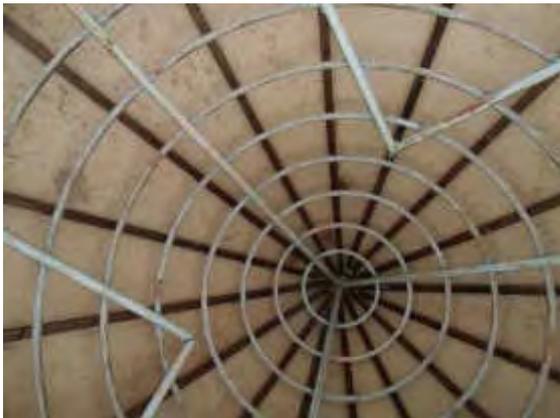
Abb. 124 Spielplatz, Pavillon 1950iger Jahre.
Foto 2014
Quelle: Weisser
Blick in die Dachkonstruktion

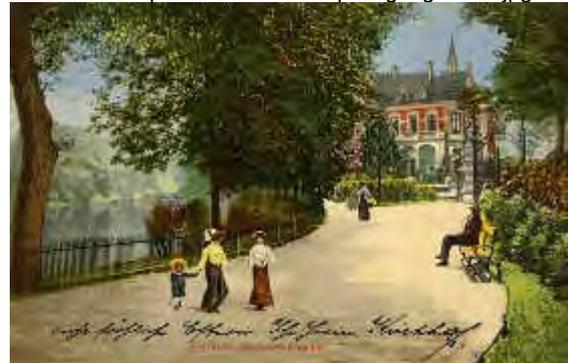
Abb. 135 Eingang Kurfürstenstraße, Ansichtskarte 1908
Titel: „Bochum, Stadtpark-Eingang“
Quelle: Stadtarchiv Bochum
Datei: AK_Stadtarchiv_25.jpg
Rechts hinten zeigt die Karte das aufwändig gestaltete Tor. Ufer und Weg verlaufen noch in ihrer ursprünglichen, abgerundeten Form. Ein Gitterzaun fasst den Teich ein, ein niedriges Beetgitter die Rasenfläche.

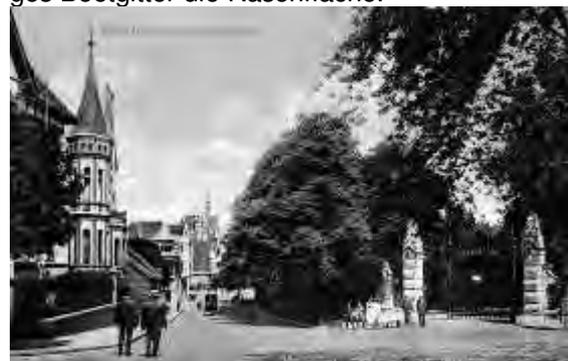
Abb. 136 Eingang Kurfürstenstraße, Foto 1911
Quelle: Presseamt Bochum, Datei: 08023-21 Alt-Bochum Eingang zum Stadtpark an der Bergstraße um 1911.jpg
Die Straßenbäume haben 1911 noch keine geschnittenen Kronen, wie auf den Plänen ab 1939 dargestellt. Es sind auch wohl keine Platanen wie heute; dem Foto nach zu urteilen eher Linden.

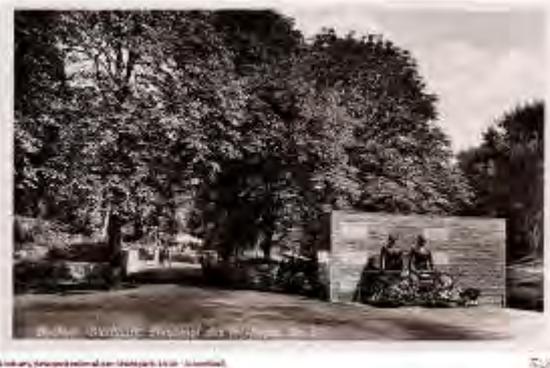
Abb. 139 Eingang Bergstraße, Foto 1936
Quelle: linksunten.indymedia.org/de/node/71012
Das Denkmal stand vor einer dichten Baumgruppe. Nach diesem und weiteren Fotos (Abb. 17, Abb. 290, Abb. 294) könnte es sich um Kastanien gehandelt haben. Eine Kastanie von 1900 ist heute in diesem Bereich noch vorhanden.

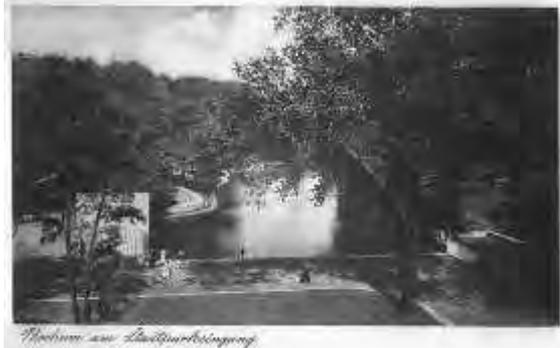
Abb. 140 Eingang Bergstr., Kurfürstenstr., Ansichtskarte um 1940?
Quelle: Presseamt Bochum, Datei: PAMt04924-10 - Alt-Bochum Stadtpark Eingang mit Fontänenteich.jpg
Hinter dem 1935 errichteten Kriegerdenkmal sieht man noch die halbkreisförmige Uferlinie, wo einmal die Futterbrücke stand (Abb. 17, Abb. 18) Diese Ausbuchtung ist bis zum Lageplan des Gartenamts von 1951 nachzuverfolgen.
Am Ostufer des Teichs entstand mit dem Umbau von 1934/35 eine rechteckige Bastion.

Das Ufer-Geländer entspricht wohl dem heutigen Geländer, soweit auf den Fotos zu erkennen.

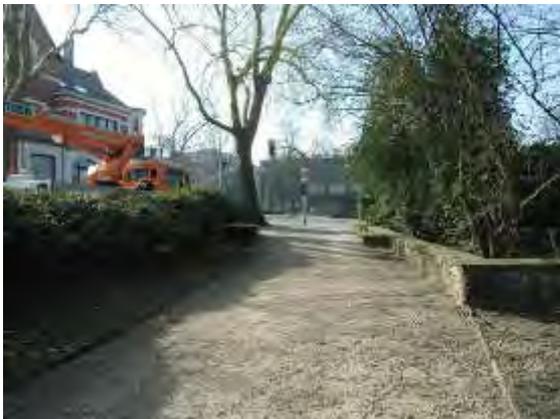
Abb. 145 Eingang Kurfürstenstraße, Foto 2014
 Quelle: Weisser
 Die um 1956 angelegten Naturstein-Stufen wurden mit Asphalt als Rampe überzogen.

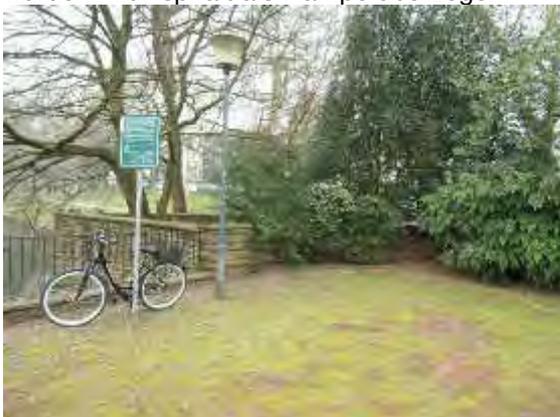
Abb. 146 Eingang Kurfürstenstraße, Foto 2014
 Quelle: Weisser
 Gehölzbestand der 1956 bepflanzten Ufer-Bastion

- Der Baumbestand der östlichen Uferbastion, die seit etwa 1956 bepflanzt ist, gefährdet dort möglicherweise längerfristig die Ufermauern (Abb. 146). Die Entwicklung sollte daher regelmäßig geprüft werden. Eine Ergänzung dieser Pflanzung mit blütenreichen Gehölzen könnte die Attraktivität des Eingangsbereichs steigern.

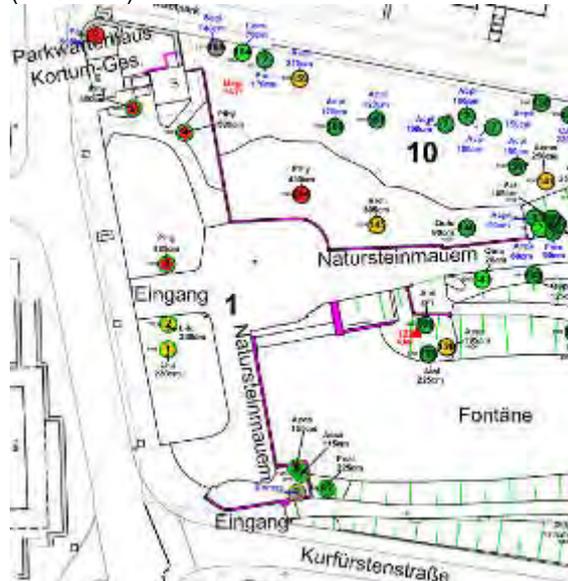
Abb. 148 Eingang Bergstraße, Kurfürstenstraße, Plan-Ausschnitt Baumalter
 Rot markiert sind die ältesten Bäume, fünf Platanen, im Baumkataster auf 1900 datiert. Gelb markiert sind die Bäume aus dem Zeitraum 1906-1945: Zwei Tulpenbäume (*Liriodendron tulipifera*) vorne am Eingang, eine Kastanie gegenüber dem Kriegerdenkmal, mehrere Ahorn.

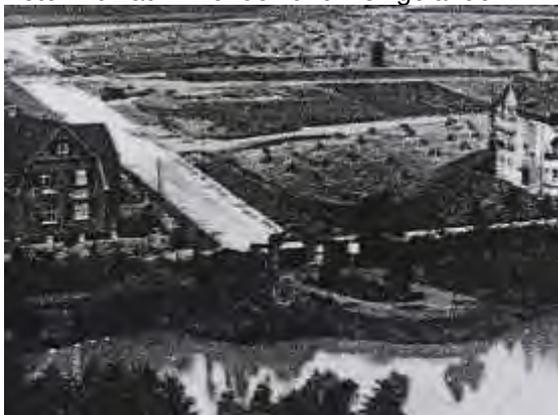
Abb. 153 Eingang Herderallee, Blick vom Bismarckturm 1917
Quelle: Presseamt Bochum
Datei: Ausschnitt aus 096-23 Alt-Bochum AK Stadtpark Blick vom Bismarckturm auf Ruder-
teich und Bergstr 1917- .jpg

Das Foto von 1917 zeigt wie der Plan von 1909 eine symmetrische Platzgestaltung um ein lang gestrecktes Beet, das halbkreisförmig endet. Diese Grundform bleibt bis 1951 erhalten. Die Herderallee hieß zu dieser Zeit noch Auguste-Victoria-Allee. Der Eingang war von einem Torbogen überstellt.

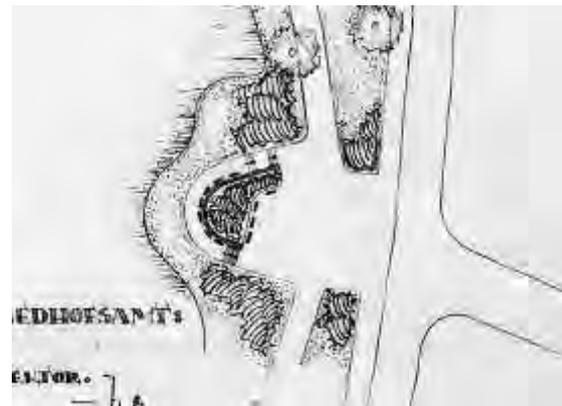
Abb. 155 Eingang Herderallee, Plan-Ausschnitt 1956
Plan „Umgestaltung der nördlichen Umgebung des Bismarckturmes mit dem Hauptziel: Anlage einer Rodelbahn und AlteLeutegarten“ 1956,
Garten- und Friedhofsamt Bochum
Quelle: Presseamt Bochum
Datei: 62163 Plan Stadtpark Bochum Umgestaltung Bismarckturm - Juli 1956.jpg

Im Plan von 1956 ist der Eingangsbereich nun in zwei Ebenen terrassiert, die unten von einer Mauer gefasst sind. Beidseitig führen Stufen auf das untere Niveau. Eine große Anzahl von Bänken umschließt auf beiden Ebenen das zentrale Beet
Das Beet oberhalb der Mauer weist im Plan eine asymmetrische, geschwungene Form im Stil der 1950iger Jahre auf, realisiert wurde eine asymmetrisch rechteckige Kante.

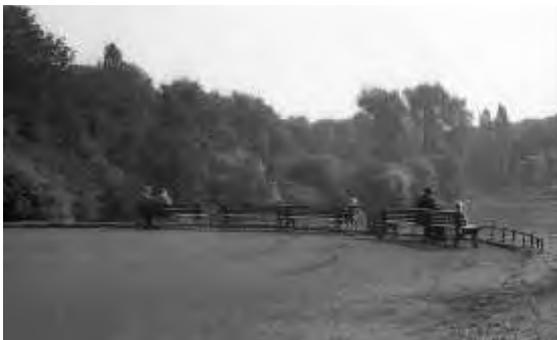
Abb. 158 Eingang Herderallee, Foto 1957
Quelle: Presseamt Bochum, Datei: PAm01760-25 - Stadtpark Gondelteich, 1957.jpg
Das Foto von 1957 zeigt das untere Plateau am Eingang Herderallee. Der Rasen ist durch ein Beetgitter abgesperrt. Im Hintergrund sieht man die Säulenpappeln des Rosengartens.

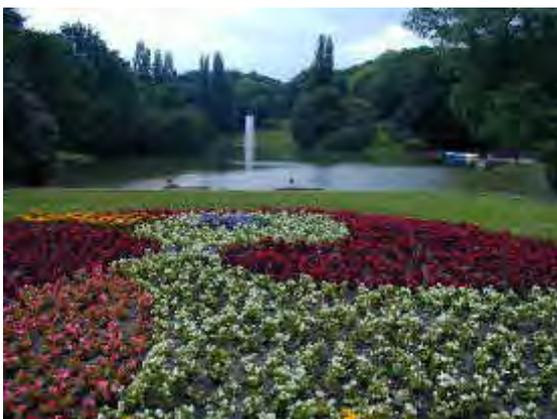
Abb. 159 Eingang Herderallee, Foto 2002
Quelle: Presseamt Bochum, Datei: 0206-21-002 Stadtpark Blumenbeet Gondelteich.JPG
Das Foto 2002 zeigt ein Wechselflorbeet auf der oberen Ebene. Als schmale Kante sind die Stützmauer und Bänke der unteren Ebene zu erkennen. Rechts im Bild liegt die kleine Bastion, die zeitgleich durch die Einziehung der Insel entstand und weiter hinter der Bootsteg.

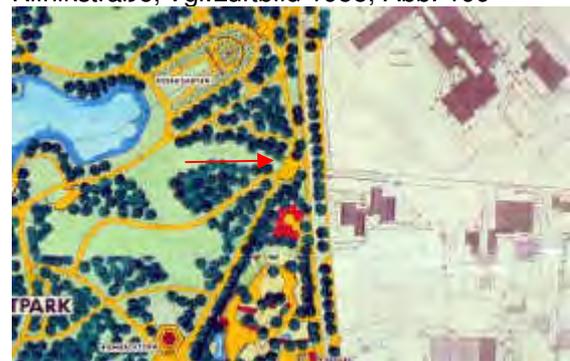
Abb. 165 Platz an der Klinikstraße, Plan-Ausschnitt 1963 (?)
Garten- und Friedhofsamt Bochum: Plan „Stadtpark Bochum und Umgebung“, M 1:1000, 1963? (Schriftfeld schwer lesbar),
Quelle: Stadtarchiv Bochum, NAP 138/Nr.32, Rockholtz Lfd. Nr. 3/1, CD II
Datei: Pläne Amt 67_37.tif
Im Plan von 1963 ist der Platz umgestaltet im Stil der 1950iger-Jahre, so wie er heute noch besteht.
Krause (S. 30) beschreibt den Platz wie folgt: „Ehemaliger Schachplatz, nach Südost mit ca. 0,6 m hoher Werksteinmauer halbrund eingefaßt, bedeutend als Rest der ursprünglich kreisförmigen Platzeinfassung.“

2014 noch vorhanden ist der nach Westen zur „Maiwiese“ orientierte Weg mit Aufweitungen zu Sitzplätzen. Die bergauf führende Verlängerung ist zugewachsen. (Abb. 165)

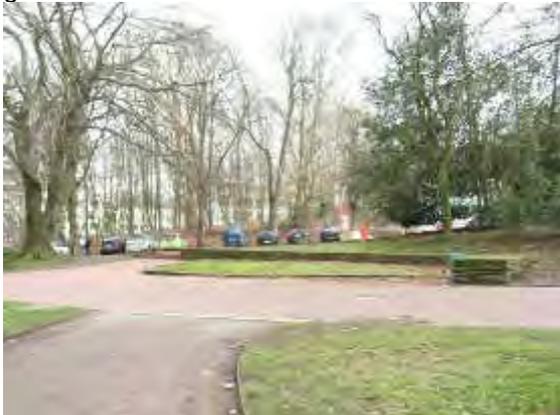
Abb. 167 Sitzplatz an der Klinikstraße, Foto 2014

Quelle: Weisser
Sandsteinmauer als rückwärtige Platzkante, Sandsteinstufe als vordere Platzkante, Platzfläche wassergebundene Decke, dicht mit Moos bewachsen
1 Papierkorb, keine Sitzgelegenheit

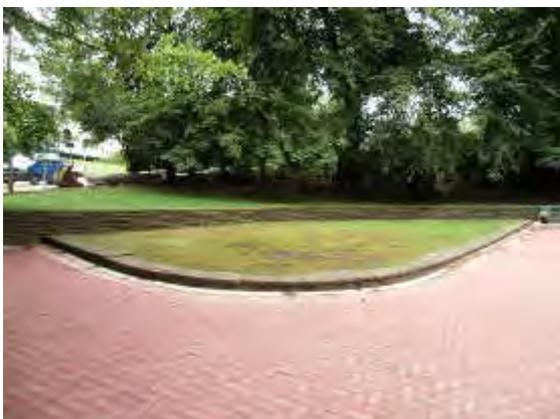
Sitzplatz an der Klinikstraße, Foto 2013

Quelle: Weisser
Wegesanieierung mit Betonpflaster

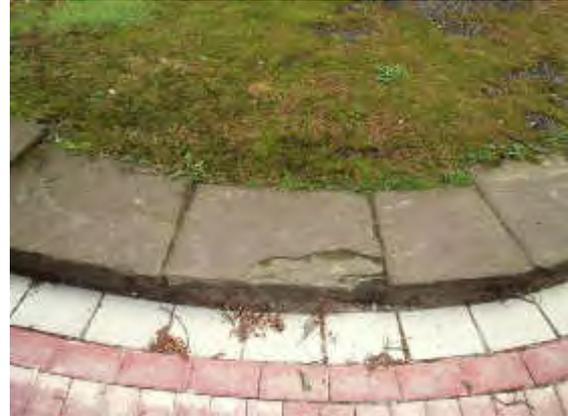
Abb. 168 Sitzplatz an der Klinikstraße, Foto 2013

Quelle: Weisser
Diese Material-Kombination - (unsanierte) wassergebundene Decke, (unsanierte) Sandsteinstufe, weißer Beton-Pflaster-Streifen, rotes Betonpflaster erscheint denkmalpflegerisch, gestalterisch nicht gelungen und entspricht, trotz des weißen Kontraststreifens, auch nicht den Normen zur Barrierefreiheit.

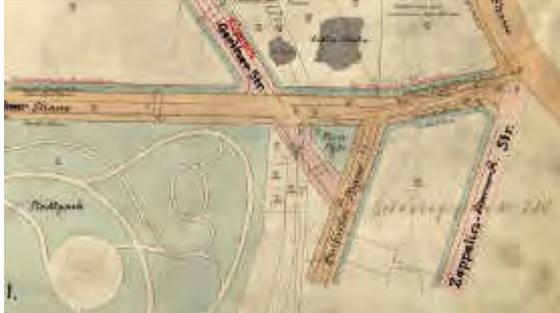
Abb. 172 „Lutherwiese“, Ausschnitt Fluchtlinienplan 1910

Quelle: Stadt Bochum, Oberlandmesser Encke: Fluchtlinienplan Ostseite Cäcilien-Strasse, 1910

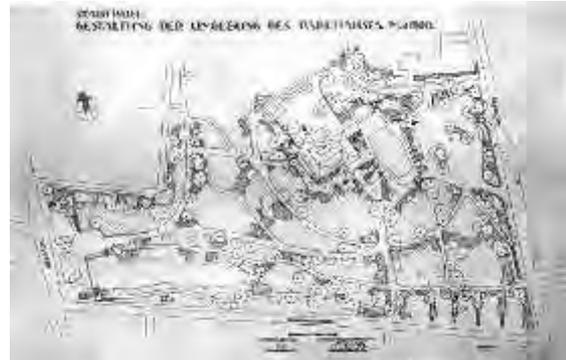
Abb. 174 „Stadtpark, Gestaltung der Umgebung des Parkhauses“ Plan 1957

Kopie, schwarz-weiß, Originalmaßstab, M 1:500 Oktober 1957, Garten- und Friedhofsamt Bochum, unterschrieben vom Stadtbaurat ... und Gartendirektor Wende.

Der Plan von 1957 zeigt eine Planung, die wohl nicht weiter verfolgt wurde:

- Einen großen Anbau am „Parkhaus“ mit Vorfahrt und Parkplatz längs der Klinikstraße.
- Einen Parkplatz auf der „Lutherwiese incl. Begradigung des Wegs auf der Nordseite
- Aufgabe der Staudenpflanzung in der „Grandkuhle“ und des Spielplatz-Rondells nach der Strauss-Planung von 1871.

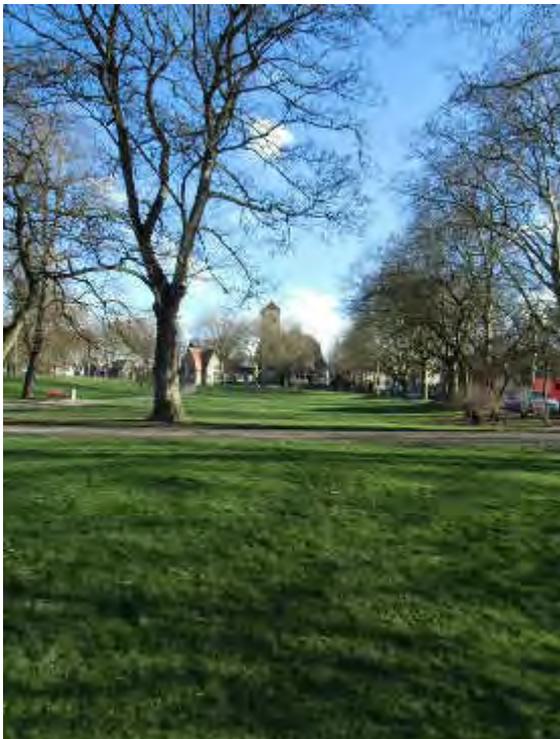
Abb. 176 „Lutherwiese“, Blickrichtung Lutherkirche, Foto 2014
Quelle: Weisser

Der heutige Weg entlang der Nordseite der „Lutherwiese“ wirkt im Vergleich zu seinem Vorläufer etwas zu geradlinig, nicht im Duktus der geschwungenen Linien der Strauss- und Finken-Pläne. Das verwendete Beton-Pflaster mit durchlaufenden Längs-Fugen unterstreicht diese Geradlinigkeit noch zusätzlich.

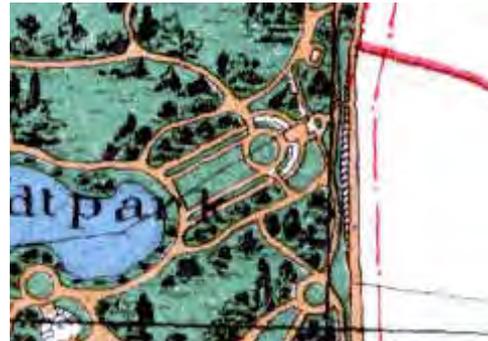
Abb. 181 Rosengarten, Stadtplan-Ausschnitt 1906
Quelle: Stadtarchiv Bochum

Abweichend zur Karte von 1905 ist die Wegeverbindung zwischen Mittelrondell und Halbkreis-Weg nicht mehr als gerader Weg sondern als weiterer Halbkreis ausgebildet.

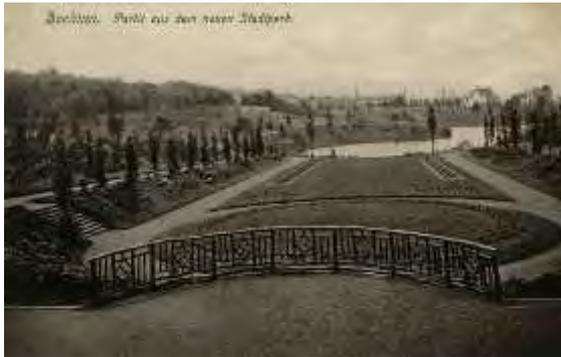
Abb. 184 Rosengarten, Ansichtskarte der Neu-
anlage, zwischen 1905 -1926
Titel: „Partie am neuen Stadtpark“
Quelle: Stadtarchiv Bochum

Das Foto entstand offensichtlich relativ kurz nach der Fertigstellung. Die Bepflanzung ist noch jung. Man erkennt:

- Je zwei Laubbaum-Reihen an den Längsseiten, die später zu Pyramiden geschnitten werden
- Bepflanzung der Böschung, vermutlich Rhododendren
- Säulenförmige Bäume, vermutlich Pappeln, am Gondelweiher
- Schmuckpflanzungen auf dem Mittelrondell und dem langgestreckten Parterre.
- Auf dem Mittelrondell steht noch nichts - weder Baum, noch Wetterstation, noch Brunnen.
- Das Gelände auf dem Platz oberhalb besteht aus Knüppelhölzern.
- Die Wege weisen augenscheinlich eine wassergebundene Decke auf.
- Das Material der seitlichen Treppen ist nicht genau zu erkennen. Es ist aber kein Klinker wie die Stufen heute.

- Asphaltierung der äußeren Wege
- Erneuerung der Treppen seitlich, nun mit Klinker (Abb. 218, vgl. Abb. 184)
- Entfernen der Buchenkegel
- Bau der weißen Stabgitter-Pergola
- Einzäunung der Rosenbeete gegen Kaninchen-Verbiß
- Pflanzjahr der Säulen-Pappeln am Ufer 1970, eine 1988 (Baumkataster-Tabelle, (Plan-Quadrat 50, Blatt 75)
- Fast alle heute im Rosengarten vorhandenen Bäume stammen aus dem Jahr 1950. Lediglich ein Ahorn am nordöstlichen Rand wurde früher, 1930, gepflanzt, drei Eichen 1980 (Baumkataster-Tabelle, Plan Quadrat 57, Blatt 93, 94).

- als Paar rechts und links des Eingangs Ecke Klinikstraße / Gudrunstraße (Abb. 149) im aktuellen Bestand
- Je eine Pappelgruppe am neuen Weiher, rechts und links unterhalb der Rosengarten-Längsachse (Abb. 184) im aktuellen Bestand und historischen Fotos
- an der südwestlichen Ufer-Bastion des neuen Weihers (Abb. 304) im aktuellen Bestand
- Eine Säulenpappel in der Baumkulisse nördlich hinter dem Wehr des alten Weihers (Abb. 279, Abb. 282) im aktuellen Bestand und historischen Fotos.

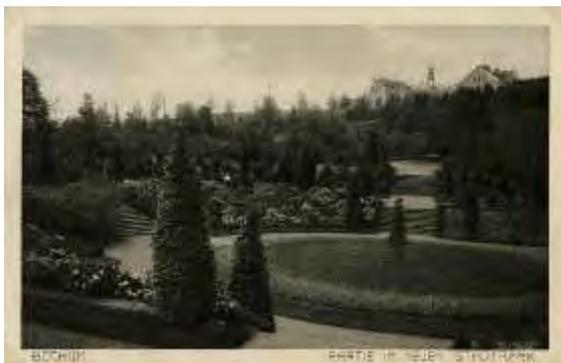
Abb. 185 Rosengarten, Ansichtskarte zwischen 1905 -1926
Titel: „Partie im neuen Stadtpark“
Quelle: Stadtarchiv Bochum

- Die Bepflanzung ist schon etwas größer als auf der vorherigen Abbildung.

- Auf dem Mittelrondell wurde ein kegelförmiges Gehölz gepflanzt. Auf der Böschung blühen Rhododendren.
- Die Baum-Reihen sehen nicht nach Säulen-Pappeln aus, wie von Schmidt beschrieben (vgl. nächste Abb.). - Unklar ist, ob und wann ein Wechsel zu Buchen erfolgte, wie sie im Plan von 1952 als Bestand genannt werden.
- Im Hintergrund sieht man oberhalb der Treppe einen runden oder halbrunden Platz mit Bänken, wie auch in der Karte von 1909 (Abb. 182)dargestellt.

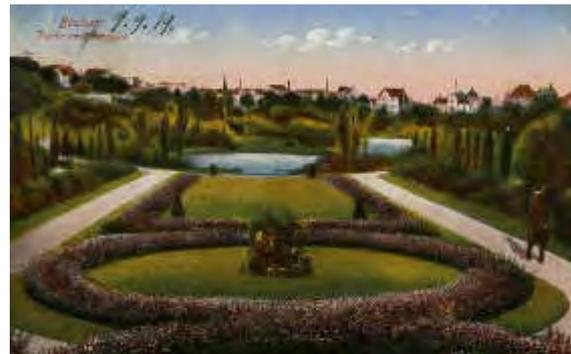
Abb. 186 Rosengarten, Ansichtskarte datiert 1919
Titel: „Partie im Stadtpark“ nach koloriertem Foto, Quelle: Stadtarchiv Bochum.

„Das waren geometrische Rasenflächen, mit Rosenrabatten und einer Gruppe von Dekorationspflanzen verziert; Taxuskegel betonten die Parterre-Eckpunkte. An den Längsseiten des „Parterres“ aufgereihete, den Blick auf das Gewässer lenkende Pyramiden-Pappeln wurden als „Laubenganganlage“ bezeichnet.“

Im Mittelrondell sieht man auf der Ansichtskarte nun eine kubisch geformte Bepflanzung. Wahrscheinlich verbirgt sich darunter die Wetterwarte, die auf der Karte von 1923 (siehe nächste Abbildung) zu erkennen ist.

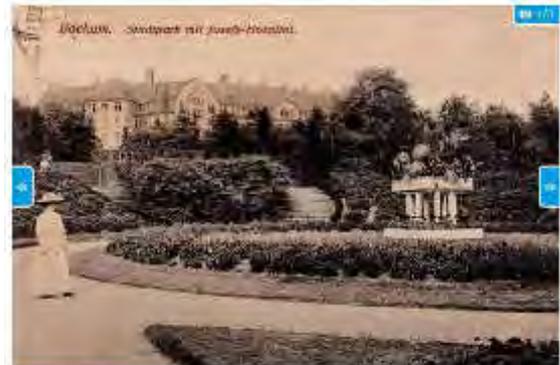
Die „erste Fassung“ des Rosengartens auf einer Karte von 1923. Im Hintergrund ist das St. Josef-Hospital zu sehen.
Abb. 188 Rosengarten, Ansichtskarte 1923
Titel: „Stadtpark mit Josephs-Hospital“
Quelle: Ruhrnachrichten 11.9.12
Rondell mit Wetterwarte

Früher lag der Haupteingang des Joseph-Hospitals weiter südlich, mehr in der Achse des Rosengartens – wie alte Ansichtskarten zeigen (Abb. 188). Heute liegt der Krank-haus-Eingang gegenüber dem Parkeingang an der Straßenecke, der dadurch stärker frequen-tiert wird. - Der Norden des Stadt-parks weist vergleichsweise geringe Gefälle auf und bietet sich so auch für kurze Spaziergänge gesund-heitlich eingeschränkter Menschen, Patienten und Besucher des Krankenhauses an.

Als Vorläufer des Jungmädchenbrunnens hat eine Wetterwarte im Rosengarten gestanden (Abb. 188).

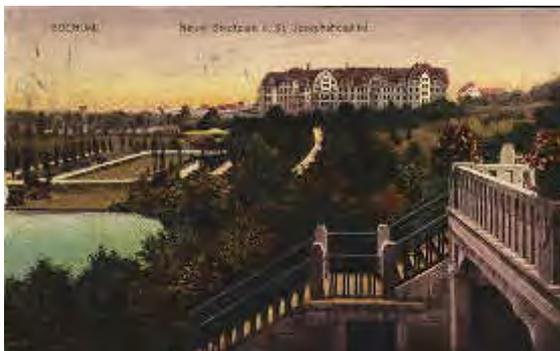
Abb. 189 Rosengarten, Ansichtskarte ca. 1920
Titel: „Neuer Stadtpark und St. Josephshospital“
Quelle: Internet

Die Karte zeigt den Blick von der großen Bastion am Gondelweiher, unterhalb des Bismarckturms auf den Rosengarten. Aus dieser Distanz wirkt die Anlage streng formal und „sachlich“.
