Stadt Bochum
Umwelt- und Grünflächenamt

Der Stadtpark Bochum
Gartendenkmalpflegerisches Gutachten
Dezember 2014

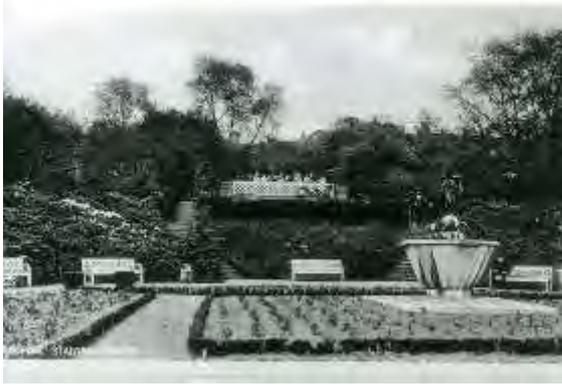
Abb. 192 Rosengarten, Ansichtskarte nach 1926

undatiert, jedoch nach 1926, da mit Brunnen.

- Der Brunnen steht auf einem polygonalen Plattenbelag in einem quadratischen Beet, wo zuvor ein Rondell war.
- Die Schmuckpflanzung ist noch jung.
- Die Anlage ist ausgestattet mit neuen weißen Bänken und mit einem neuen weißen Brüstungsgeländer oben auf der Bastion.

Das Rondell in der Mittelachse ist entfallen. Die halbkreisförmige Fläche ist in dieser Karte in drei Beet-Segmenten gegliedert, während die Fotos aus dieser Zeit ein quadratisches Beet um den Brunnen zeigen (Abb. 192).

- Rhododendren und Kletterpflanzen (Abb. 13) vor den Stützmauern der „Parkhaus“-Terrasse um 1900 sowie Kletterpflanzen an Rank-Masten.
- Rhododendren im Rosengarten (Abb. 192), im Dahliengarten (Abb. 234)
- Einen Steingarten unterhalb des „Parkhauses“ um 1940 (Abb. 40, Abb. 41)
- Schmuckpflanzungen auf Rondellen, am Gärtnergebäude mit Milchausschank (Abb. 64) in der „Grandkuhle“ (Abb. 170), an der Bastion unterhalb des Bismarckturms (Abb. 91).
- Säulen-Pappeln am Wehr des alten Wehlers (Abb. 282)
- Säulen-Pappeln, Reihen von kegelförmig geschnittenen Gehölzen im Rosengarten
- Einzelne Birken am Bismarckturm-Vorplatz um 1914 (Abb. 87)
- Baumreihen am Nordrand des „Dahliengartens“ (Abb. 223, Abb. 237)
- Kastanien am Kriegerdenkmal (Abb. 17, Abb. 139, Abb. 290), Birken an der Uferbastion Bergstraße um 1940 (Abb. 142)

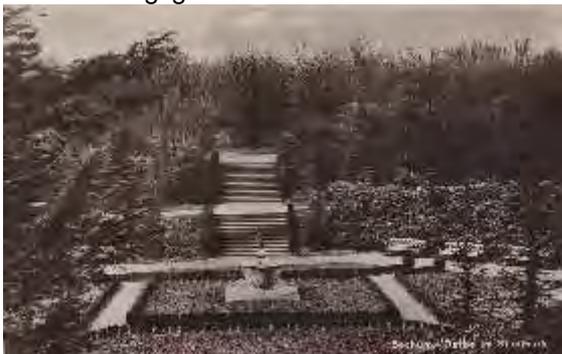
Abb. 193 Rosengarten, Foto

Niedrige Hecken um den Brunnenplatz und entlang der seitlichen Treppen

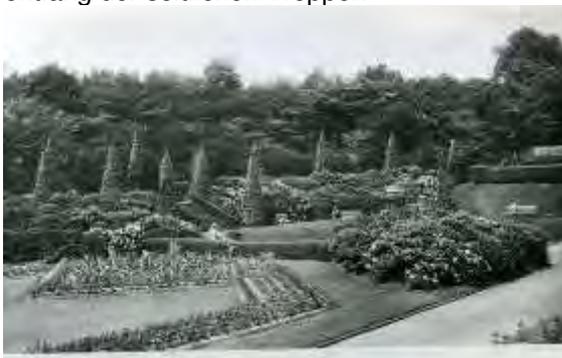
Abb. 194 Rosengarten, Ansichtskarte nach 1926

Oberhalb und unterhalb des Brunnens sieht man jeweils eine quer verlaufende Hecke. Auf

den seitlichen Böschungen und den Ecken des Rasenparterres sind Rhododendren gepflanzt. (vgl. Abb. 186,1919: *Taxus* - Eibenkegel an den Ecken). Die Schmuck-Pflanzung ragt mit einem diagonal gestellten dreieckigen Beet in die Rasenfläche. Die Wege sind nach wie vor mit wassergebundener Decke und seitlichem Kantenstein erstellt.

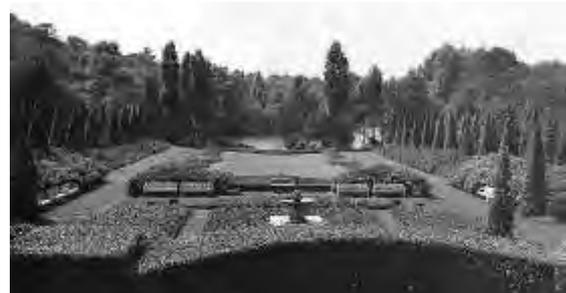
Abb. 195 Rosengarten, Foto 1930

Die Hecke im Vordergrund ist wie eine Brüstung um den Platz geschnittenen.

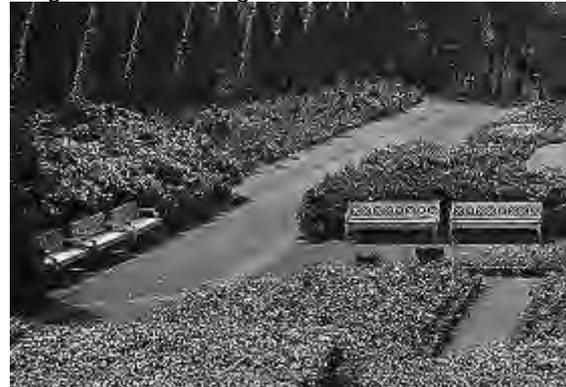
Abb. 196 Rosengarten, Bänke, Foto 1930

Vergrößerter Ausschnitt des vorherigen Fotos
Weiße Holz-Bänke mit Armlehnen, Rückenlehne durchbrochen gemustert.

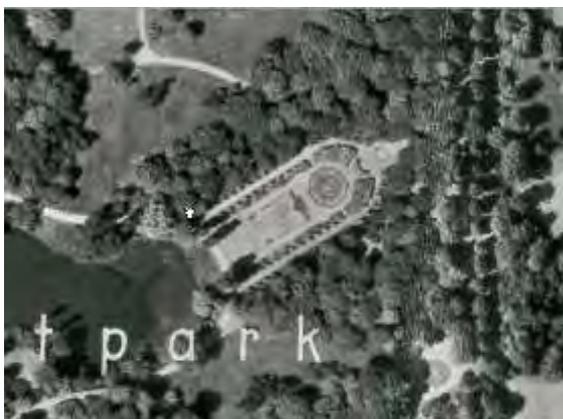
Abb. 199 Rosengarten, Luftbild-Ausschnitt 1955

Das Mittel-Rondell ist hier zu einem Achteck umgestaltet, so wie auf dem folgenden Luftbild von 1955. Wann diese Umgestaltung vom quadratischen Brunnenplatz zum Achteck erfolgt ist, lässt sich aus den vorliegenden Unterlagen nicht erschließen.

Oben an der südlichen Treppe ist - wie auf dem Plan von 1909 (Abb. 182) - ein kleiner halbrunder Platz eingezeichnet

Abb. 164 Platz an der Klinikstraße, Plan-Ausschnitt 1951
Quelle: Presseamt Bochum
Datei: 1951_03272_Stadtpark.jpg
1951 hat der Platz wieder einen Anschluss zur Klinikstraße, vgl. Luftbild 1955, Abb. 199

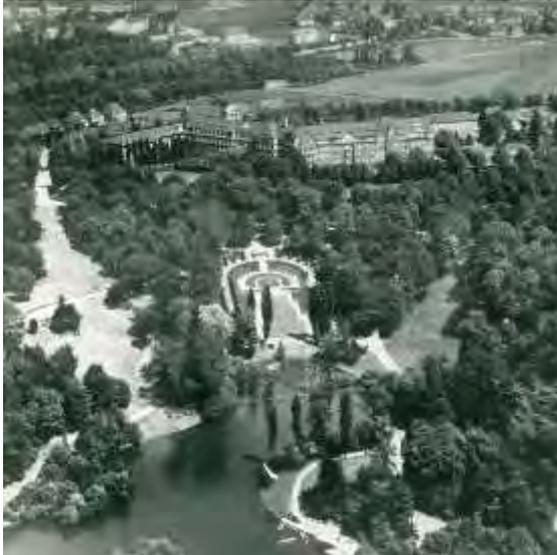
Abb. 201 Rosengarten, Luftbild 1956
Quelle: Broschüre Schönes Bochum, 1956
Hier ist die Umgestaltung lt. Plan von 1952 erfolgt.

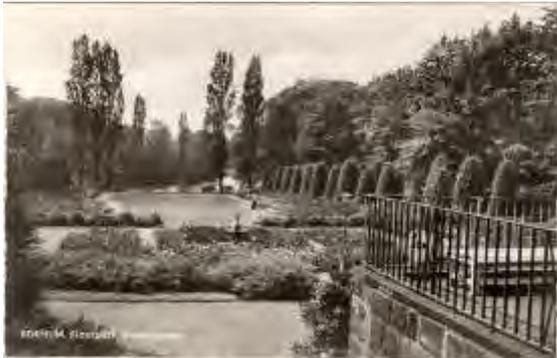
Abb. 202 Rosengarten, Ansichtskarte 1953
Quelle: Presseamt Bochum, Datei: 0025-02-022 AK Rosengarten Stadtpark 1953

- Der äußere Weg scheint noch mit wasser- gebundener Decke erhalten zu sein.
- Die Vorpflanzung vor der Bastion besteht aus Rhododendren (heute Eibenhecke).
- Das weiße Geländer der 1920iger ist durch ein dunkles, schlichtes Stahlgeländer ersetzt worden. Es ist anhand der vorliegenden Unterlagen nicht sicher zu bestimmen, ob es aus den 1930iger Jahren stammt oder aus den 1950igern. Dass es in etwa baugleich mit dem Ufer-Geländer Eingang Bergstraße ist, der 1935 neu gestaltet wurde, spricht für das frühere Datum.

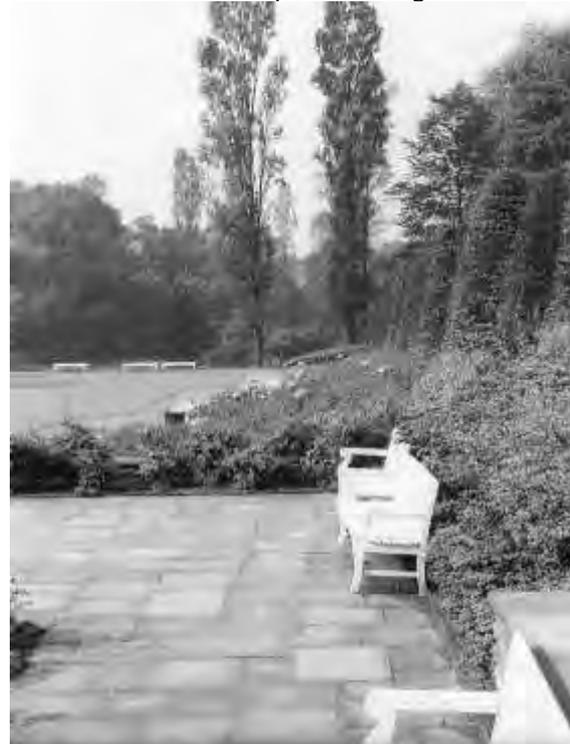
Abb. 204 Rosengarten, Foto 1957
Quelle: Presseamt Bochum, Datei: PAmT 01760-34 Stadtpark Rosengarten 1957.

- Plattenbelag von 1952
- Pilzförmige niedrige Leuchten in den Beeten und Mastleuchten am Weg.
- Im Vordergrund: weiße Holzbänke mit Lehnen
- Im Hintergrund: Bänke ohne Lehnen

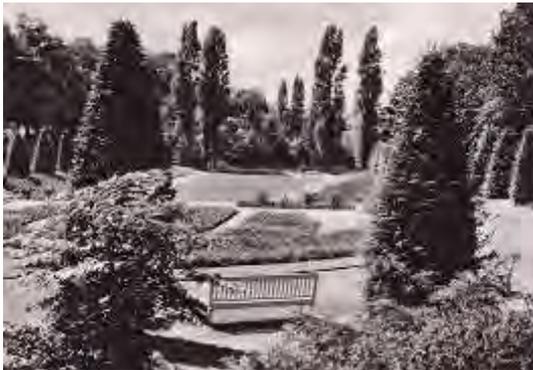
Abb. 205 Rosengarten, Foto ca. 1950 -1960
Quelle: 1950-60SchaufensterRevier_Roseng.jpg

- Weiße Holzbänke mit Armlehnen, Rückenlehne mit senkrechten Streben
Gleiches Modell wie im Dahliengarten 1957?

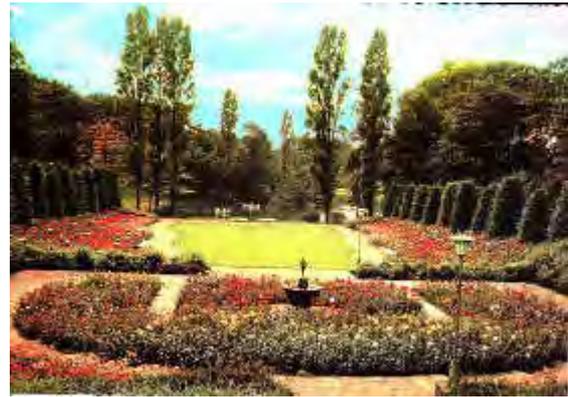
Abb. 207 Rosengarten, Ansichtskarte 1969
Quelle: Bestand Weisser

Die Situation entspricht noch der Umgestaltung von 1952. Zeittypisch sind die Blütenfarben rot und gelb der Polyantharosen.

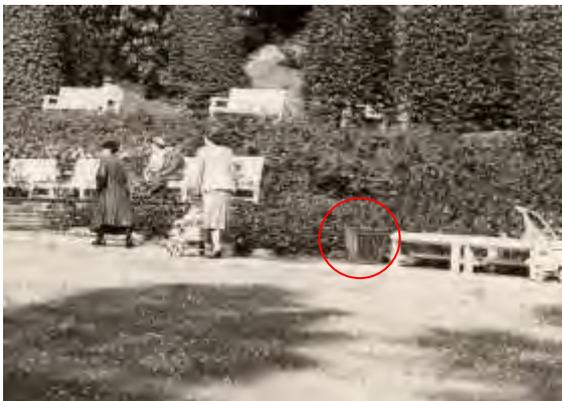
Abb. 206 Rosengarten, Bänke, Papierkorb, Foto, ca. 1950-1960?

Das ist die einzige historische Abbildung, auf der nach derzeitigem Kenntnisstand ein Papierkorb abgebildet ist. Ähnliche Modelle sind heute noch erhältlich, z.B. Fa. Ziegler. Zu den hochwertigen weißen Bänken und im Hinblick auf die Haltbarkeit, erscheint dieser einfache Typ jedoch nicht empfehlenswert. Die Zielsetzung Krähensicherheit würde mit diesem Typ auch nicht erreicht.

- Als Bänke im Rosengarten sind auch zukünftig weiterhin weiße Holzbänke zu verwenden, wie seit 1926 in unterschiedlichen Modellen nachweisbar.
- Da für die Papierkörbe keine historischen Nachweise vorliegen (mit Ausnahme eines Fotos von 1950, Abb. 206), wird hier vorgeschlagen entweder weiße Behälter - wie die Bänke oder ein möglichst dezentes, unauffälliges Modell in gedeckter Farbe, wie im übrigen Park, zu verwenden (vgl. Kapitel 14.1 Ausstattung)

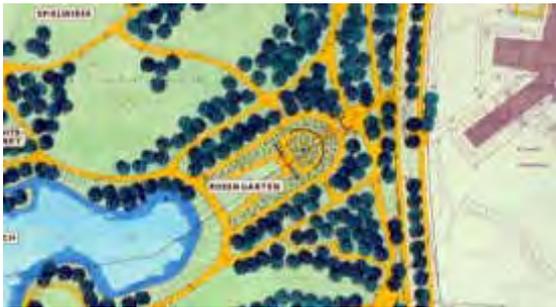
Abb. 208 Rosengarten, Plan-Ausschnitt 1963 ? Garten- und Friedhofsamt: Plan „Stadtpark Bochum und Umgebung“, 1963? (Schriftfeld schwer lesbar) Quelle: Stadtarchiv Bochum, NAP 138/Nr.32, Rockholtz Lfd. Nr. 3/1, CD II, Datei: Pläne Amt 67 37.tif

An der Innenseite der Wege sind keine Buchen-Pyramiden mehr dargestellt. Die Bäume auf der Außenseite scheinen noch in Reihe zu stehen, sie sind aber in der gleichen Art und Größe dargestellt wie die übrigen Parkbäume. Vermutlich sind die Pyramiden-Bäume also zu diesem Zeitpunkt nicht mehr vorhanden.

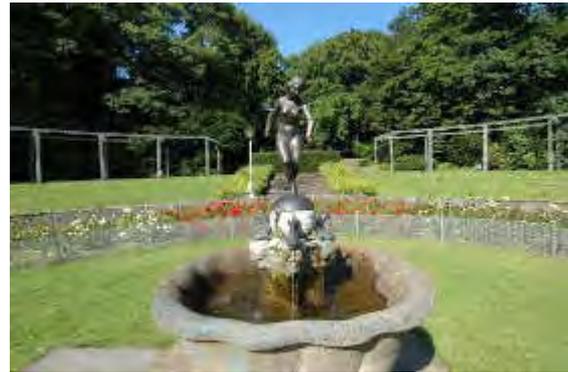
Abb. 209 Rosengarten, Brunnen, Foto 2009 Quelle: Presseamt Bochum Datei: 0906-81-031 Stadtpark Bochum, Rosengarten Jungfrauenbrunnen, 25 Juni 2009

Die Brunnenfiguren wurden 2007 rekonstruiert (vgl. 13.10)

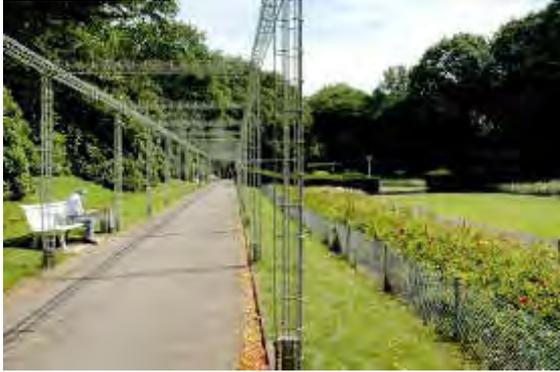
Abb. 212 Rosengarten, Foto 2007

Die Umgestaltung von 1952 ist in den Grundzügen - Wege, Mauern - bis heute erhalten. Nicht erhalten sind die Baum-Kegel. Sie wurden durch die Stahl-Pergola ersetzt, deren Berankung, vermutlich wegen des hohen Kaninchen-Bestands, nicht funktionierte. Die seitlichen Gehölzbestände sind hoch und weit Anlage hinein gewachsen, vor allem auf der Südseite. Der Rosengarten wirkt dadurch enger und dunkler.

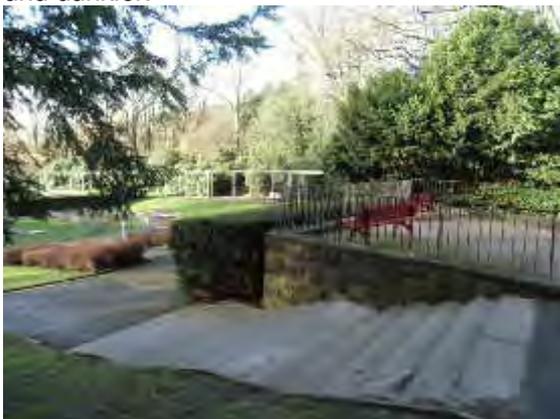
Abb. 213 Rosengarten, Foto 2014

Nach den historischen Fotos wechselte die Bepflanzung vor der Stützmauer der Bastion mehrfach. Zeitweise waren es frei wachsende Pflanzen, zeitweise eine geschnittene Hecke. Die Eibenhecke vor der Bastion wirkt zurzeit sehr wuchtig gewachsen und sollte etwas mehr zurück geschnitten werden.

Denkbar wäre aber auch eine Vorpflanzung der Mauer mit Blütenpflanzen, wie niedrigen Rhododendren, Rosen oder *Potentilla* - Fingerkraut wie unten an der Treppe. Die *Potentilla* überleben bisher, im Gegensatz zu den Rosen, ohne Kaninchenzaun.

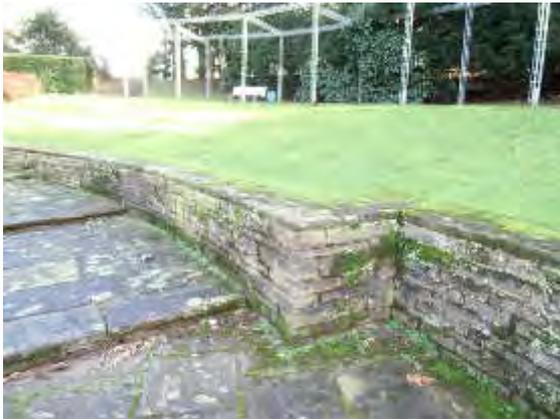
Abb. 216 Rosengarten, Foto 2014
Quelle: Weisser

Wechsel zwischen Natursteinplatten aus der Umgestaltung 1952 (hinten) und Betonplatten (vorne), die vermutlich später zur Reparatur schadhafter Natursteinflächen eingesetzt wurden, aber farblich und von den Steinformaten gut eingepasst sind.
Alle Plattenbeläge sind sanierungsbedürftig. Der Wildwuchs in den Fugen von Mauern und Belägen wird zu weiteren Schäden führen und sollte daher in angemessenen Abständen beseitigt werden.

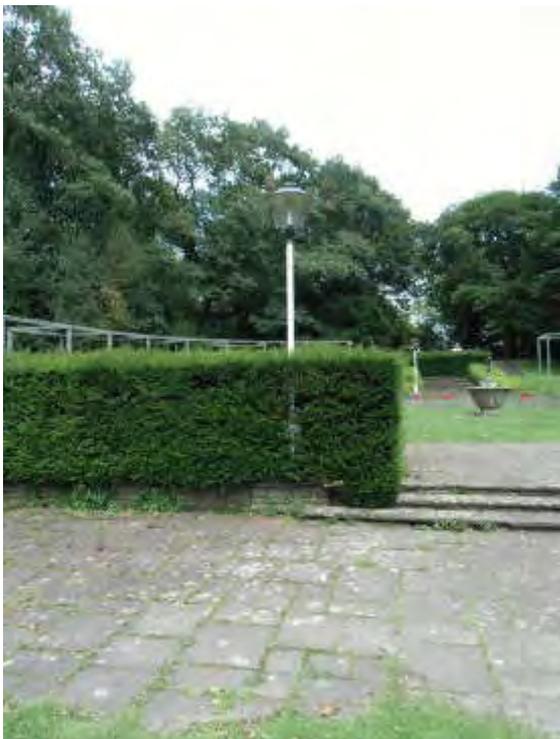
Abb. 217 Rosengarten, Foto 2014
Quelle: Weisser
Die Eibenhecke ist zu massiv geworden. Sie überwächst die Stufen und den Brunnenplatz.

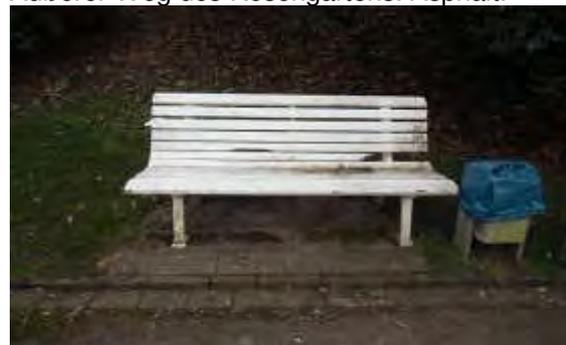
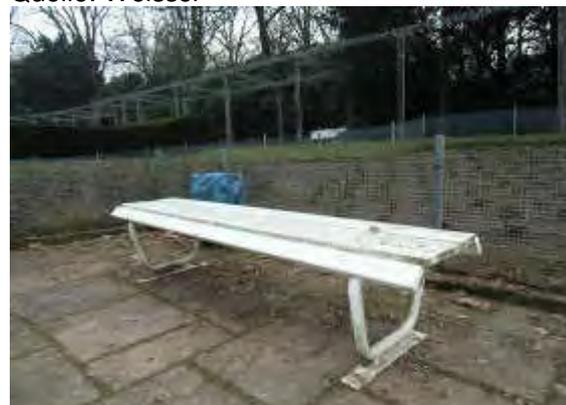
Abb. 220 Rosengarten, Bank ohne Lehne, Foto 2014
Quelle: Weisser 2014
Bänke weiß, mit und ohne Lehne, Stahlgestell mit Holzauflage. Papierkorb, Stahl verzinkt, vgl. Kapitel 14.1 Ausstattung.

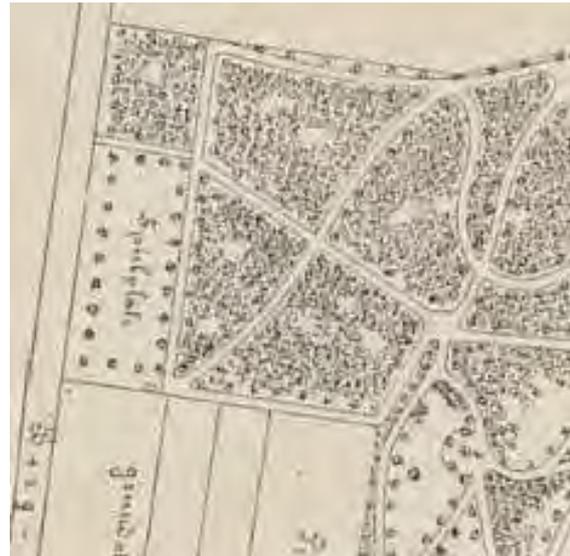
Abb. 221 „Dahliengarten“, Plan-Ausschnitt 1895

Aus diesem Gehölzbestand hob sich, im Plan von 1895 (Abb. 221) gut zu erkennen, der 2 ha große Spielplatz ab, der als Rasenrechteck mit Alleebäumen umpflanzt und eingezäunt war. (Schmidt Seite 88, 142, 145f, 156, 328)

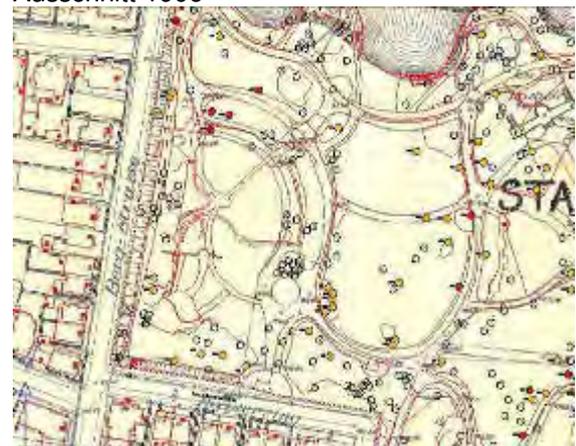
Abb. 227 „Dahliengarten“, Ausschnitt Stübben-Encke-Plan 1909

Im Zuge der zweiten Parkerweiterung 1903-1908 nach der Finken-Planung erhält der bisher rechteckige Spielplatz an der Nordost-Seite einen gerundeten Abschluss, der auch heute noch in der Wegeführung ablesbar ist (siehe Abb. 227 Planvergleich 1909-2013). Rundungen tauchen in der Finken-Planung für den Stadtpark immer wieder auf, z.B. in der Uferkante des Gondelweihers.

Quelle: Stadtarchiv Bochum Karte 539, 1-17-überlagert mit Plan 2013 (rote Linien). Baum-Symbole rot = Pflanzung 1876 – 1905
gelb = 1906 -1945

Aus dem Jahr 1928 werden im Baumkataster der Stadt Bochum im Dahliengarten noch folgende Bäume aufgeführt (vgl. Abb. 227):

Auffällig erscheint unter gartenhistorischer Perspektive die Baumgruppe aus Kiefern und Birken an der Nordwestseite dieses Platzes. Sie stammt lt. Baumkataster aus den Jahren 1956 bis 1980. Möglicherweise gab es eine Vorläufer-Baumgruppe, die ehemals auf dem Rondell der Finken-Planung stand und nachgepflanzt wurde (Abb. 227, vgl. Kapitel 12.3 Vegetation).

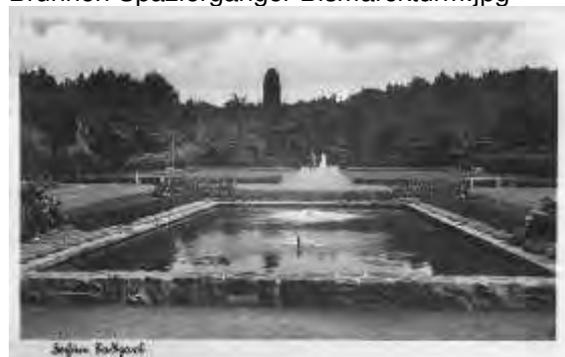
Abb. 231 „Dahliengarten“, Ansichtskarte
Titel: „Bochum Stadtpark“
Quelle: Presseamt Bochum (ohne Datum),
Datei: PAm04924-03 - Alt-Bochum Stadtpark
Wasserbecken Beete.jpg

Das Wasserbecken ist rechteckig, eingefasst von einer Bruchsteinmauer und mit zwei niedrigen Fontänen / Sprudlern ausgestattet.

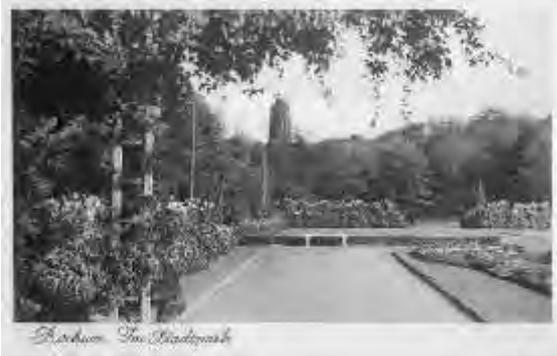
Abb. 232 „Dahliengarten“, Ansichtskarte ca. 1930 – 1945

Die Wege sind mit einer wassergebundenen Decke und seitlichen Natursteinkantensteinen versehen.

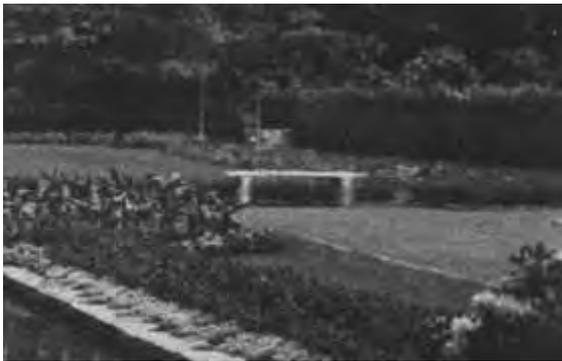
Abb. 233 „Dahliengarten“ Ansichtskarte ca. 1930 – 1945, Ausschnittvergrößerung Bank

Die Ausschnittvergrößerung aus der vorherigen Abbildung zeigt Bänke ohne Lehne, augenscheinlich bestanden sie aus einem Steinsockel mit Holzauflage

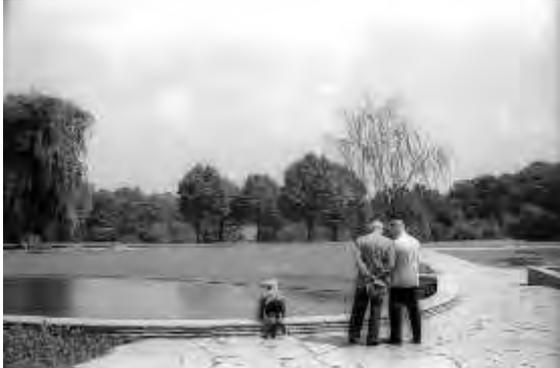
Abb. 238 „Dahliengarten“, Foto 1954
Quelle: Presseamt Bochum
Datei: PAmt00679-01 - Stadtpark, 17 Juni 1954.jpg

Im Hintergrund: Die Alleebäume am Wegebogen der Umgestaltung von 1903-1908.

Anstelle des rechteckigen Wasserbeckens von 1929 entsteht 1954 ein geschwungenes, flach auslaufendes Becken, zum Platz hin wiederum mit einer Bruchsteinmauer als Einfassung.

Auf den Luftbildern, datiert 1951 und 1955, ebenso auf Fotos von 1954 (Abb. 238) sieht man noch den runden Abschluss des Gartens mit Baumreihen nach Norden aus der Zeit der zweiten Parkerweiterung von 1903-1908.

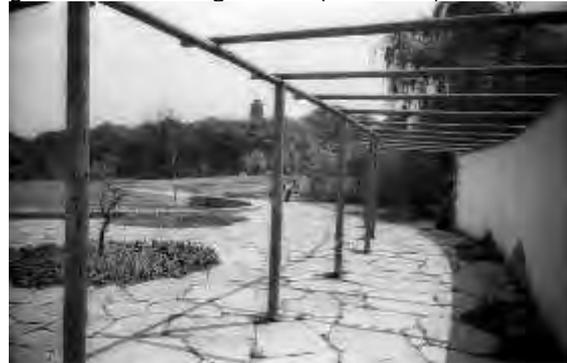
Abb. 239 „Dahliengarten“, Holz-Pergola, Foto 1954

Den Hintergrund der Anlage nach Süden bildet eine weiß verputzte Mauer, seitlich und unten abgesetzt mit Bruchsteinen, davor eine Pergola aus Rundhölzern und Kletterpflanzen.

- Mauer, Pergola
- Plattenbelag

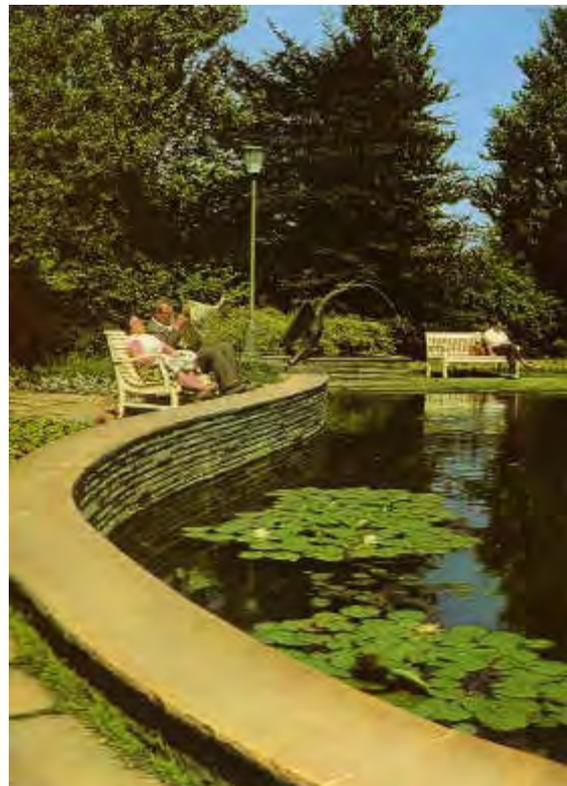
Abb. 240 „Dahliengarten“, Ansichtskarte 1950iger

- weiße Holzbänke, verschiedene Modelle
- Mastleuchte
- Speier „Schwan“
- Seerosen

Im Dahliengarten werden die gleichen Leuchtentypen verwendet wie im etwa zeitgleich umgestalteten Rosengarten: Mastleuchten (Abb. 240) und niedrige, pilzförmige Leuchten in den Beeten (Abb. 241).

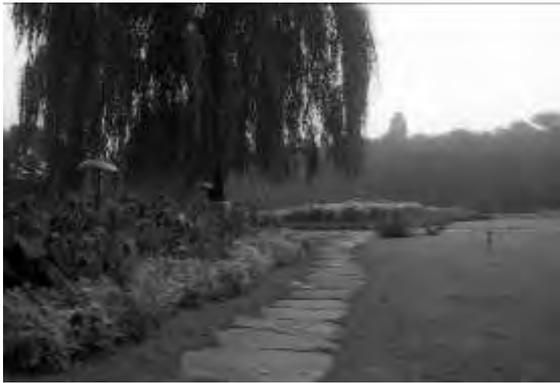
Abb. 241 „Dahliengarten“, Foto 1957
 Quelle: Presseamt Bochum,
 Datei: PAm01752-04 - Stadtpark Dahliengarten, 26 Aug 1957_.jpg
 - Weg entlang der Beete
 - Leuchten im Beet

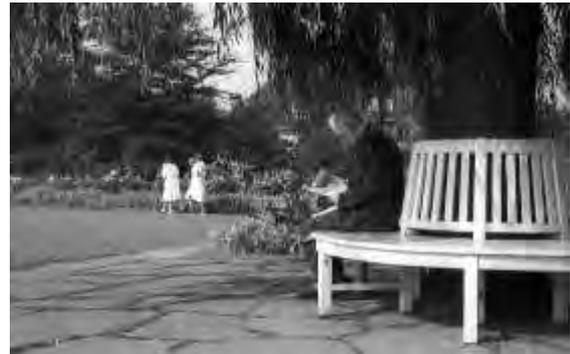
Abb. 243 „Dahliengarten“, Rundbank, Foto 1957
 Quelle: Stadt Bochum Presseamt
 Datei: 01760-28 - Stadtpark Dahliengarten lesender Mann, 1957.jpg
 - Weiße Rundbank, Rückenlehne mit senkrechten Streben

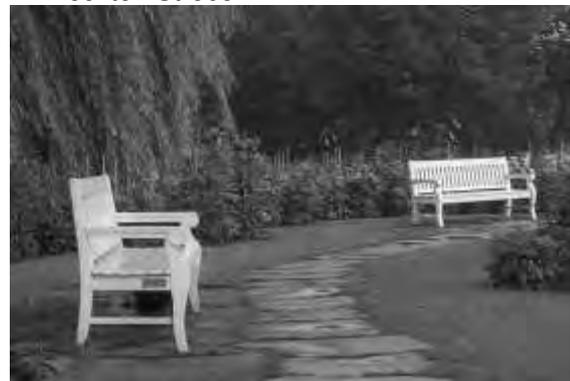
Abb. 244 „Dahliengarten“, Bänke, Foto 1957
 Quelle: Stadt Bochum Presseamt
 Datei: 01752-06 - Stadtpark Dahliengarten, 26 Aug 1957.jpg (vergrößerter Ausschnitt)
 - Weiße Holzbänke mit Armlehnen, Rückenlehne mit senkrechten Streben. Gleiches Modell wie im Rosengarten ca. 1950-1960?

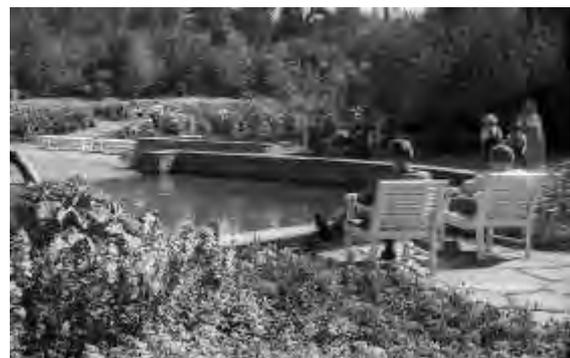
Abb. 245 „Dahliengarten“, Sessel, Foto 1954
 Quelle: Stadt Bochum Presseamt
 Datei 00680-20 - Stadtpark Dahliengarten, 09 Sept 1954.jpg (vergrößerter Ausschnitt)
 - Weiße Holzstuhl mit Armlehnen, Rückenlehne mit waagerechten Streben, im Hintergrund Bänke ohne Rückenlehne

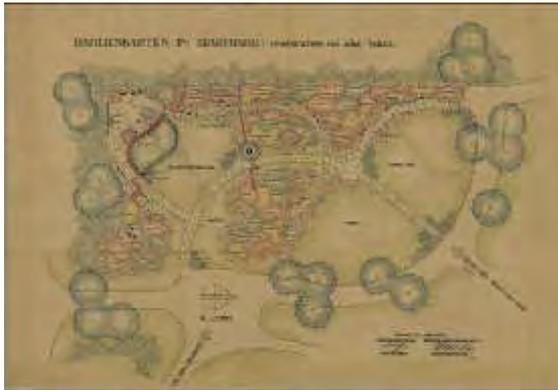
Abb. 246 „Dahliengarten“, Pflanzplan 1953 Stadt Bochum, Bauverwaltung, Garten- und Friedhofsamt: Plan „Dahliengarten im Stadtpark – Umgestaltung des südl. Teils“ Kopie, farbig, Originalmaßstab: M 1:200, Oktober 1953, unterschrieben vom Stadtbaurat (...?) und Gartendirektor Wende.
Quelle: Umwelt- und Grünflächenamt Bochum

Auf dem Plan ist in der Ecke der Terrasse noch ein „vorh. Gartenhaus“ eingetragen. Das Gartenhaus sieht man auf dem Luftbild von 1951 (Abb. 236). – Auf den Fotos der fertig gestellten Anlage von 1957 ist es nicht mehr vorhanden.

Die Dahlien-Schaubeete befanden sich im mittleren Teil des „Dahliengartens“, in die Rasenflächen eingefügt, erschlossen durch schmale Platten-Pfade.

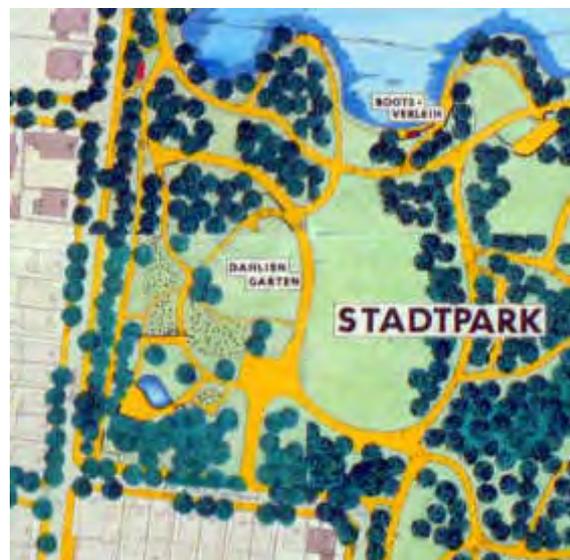
Abb. 249 „Dahliengarten“, Plan-Ausschnitt 1963(?)
Stadt Bochum, Garten- und Friedhofsamt: Plan „Stadtpark Bochum und Umgebung“, M 1:1000, 1963? (Schriftfeld schwer lesbar),
Quelle: Stadtarchiv Bochum, NAP 138/Nr.32, Rockholtz Lfd. Nr. 3/1, CD II
Datei: Pläne Amt 67 37.tif

Die Baumreihe am nördlichen, runden Abschluss der ehemaligen Sportanlage ist auf dem Luftbild von 1961 und dem Plan von 1963 nicht mehr vorhanden. Auf dem Plan von 1963 ist sie durch eine große Baumgruppe ersetzt. Auch der westliche Teil der bis heute erhaltenen zentralen Rasenflächen ist in diesem Plan mit Großbäumen dargestellt.

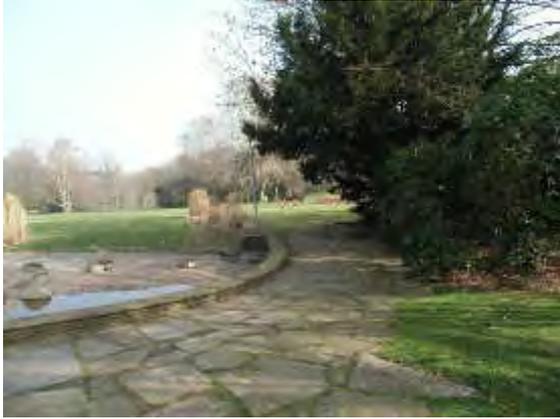
Abb. 253 „Dahliengarten“, Foto 2014,
Quelle: Weisser
Fehlendes Wegestück vom Platz entlang der
Staudenpflanzung zum Hauptweg

Der Platz am Wasserbecken ist nur z.Zt. nur noch auf der Westseite ans Wegenetz angeschlossen. Der Weg an der Ostseite, längs des Staudenbeets ist nicht mehr vorhanden oder zugewachsen (?).

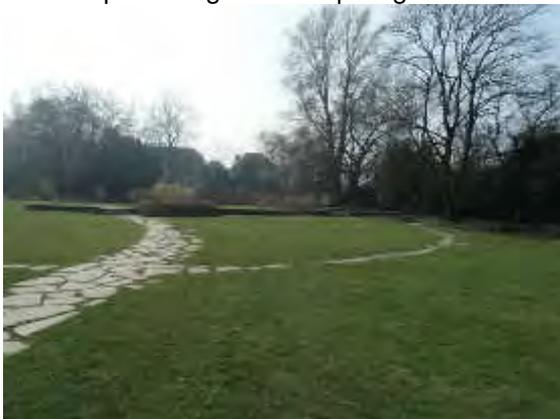
Abb. 254 „Dahliengarten“, Foto 2014
Quelle: Weisser
Wege und Mauern der 1950iger Jahre

Die Grundstruktur aus Wegen und Mauern der 1950iger-Jahre-Anlage wurde unverändert beibehalten, so dass keine größeren, irreversiblen Eingriffe in die Denkmalsubstanz festzustellen sind. Etwas verändert hat sich die Anordnung der Beete: Auf der Rasenfläche vor dem Wasserbecken entstanden drei langgestreckte Pflanzstreifen. Die vormals weiter nördlich liegenden Beete wurden in Rasen umgewandelt. Mit Stauden unterpflanzt wurde auch der westliche Gehölzstreifen.

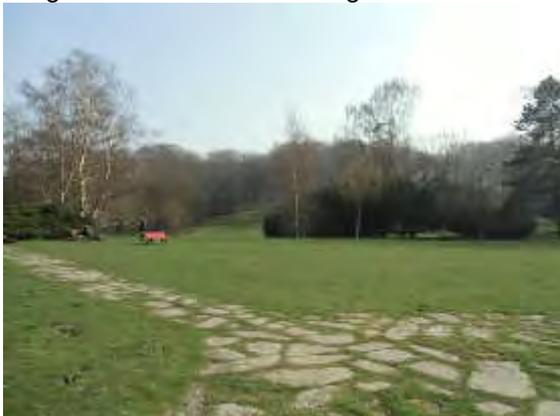
Abb. 255 „Dahliengarten“, Foto 2014
Quelle: Weisser
Kleiner Platz an der Kreuzung der Rasenwege
lt. Planung 1953 – Rote Bänke (hinten im Bild)
entsprechen nicht dem historischen Standard.
Sowohl nach der Planung von 1929 als auch
der von 1953 stand weißes bzw. helles Mobili-
ar im Dahliengarten.

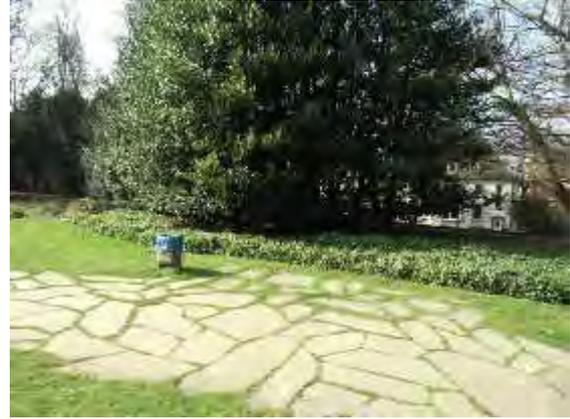
Abb. 256 „Dahliengarten“, Foto 2014
Quelle: Weisser
An den Bankplätzen stehen nur noch Papier-
körbe, keine Bänke. Mit überhängenden blau-
en Müllsäcken sind sie hier, wie an anderen
Stellen, besonders auffällig.

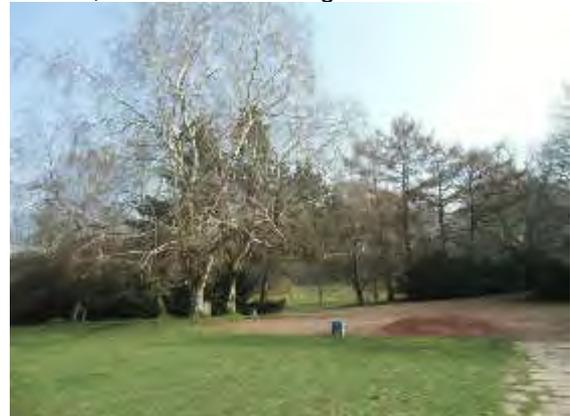
Abb. 257 „Dahliengarten“, Foto 2014
Quelle: Weisser
Auf dem Platz hinter dem Eingang „Am alten
Stadtpark“ stehen ebenfalls nur noch Papier-
körbe. Die große Fläche wirkt sinnentleert.
Im Hintergrund: Baumgruppe Kiefern, Birken
(vgl. Seite 92).

- Der offensichtlich wenig genutzte Schachplatz mit seinem abgenutzten Mobiliar sollte zurückgebaut werden.
Falls jetzt oder später der Wunsch nach einem neuen Schachplatz aufkommt, würde sich der kleine Platz am Eingang Klinkstraße anbieten, der bereits in den 1950igern als Schachplatz diente (Abb. 166) oder vielleicht auch der Bismarckturm-Vorplatz, der außerhalb von Veranstaltungen belebter sein könnte oder der z.Zt. ungenutzte, unmöblierte Platz am Rand des Dahliengartens (Abb. 257).

Am Zugang zum Dahliengarten von „Am alten Stadtspark“ (früher: „Kaisergarten“) entstand nach der Finken-Planung zur zweiten Parkerweiterung 1903-1908 ein zweiteiliger Platz, vorne als Halbkreis, im Park mit einem Mittel-Rondell. Auf dem Plan von 1951 ist das Mittel-Rondell entfallen. Inzwischen hat sich die Platzform noch weiter verändert, er ist aber immer noch vorhanden (Abb. 257).

- Eine Gruppe von sechs Kiefern westlich der Felsenschlucht (Planquadrat Baumkataster 51) aus dem Jahr 1973.
- Eine Gruppe von acht Kiefern zwischen Felsenschlucht und Milchhaus am Minigolfplatz (Planquadrat Baumkataster 55), davon drei von 1928, die übrigen von 1950.
- Eine Gruppe von sechs Kiefern aus den Jahren 1961 – 1980, kombiniert mit Birken am Platz östlich des „Dahliengartens“. (Abb. 257, Baumkataster Planquadrat 32)

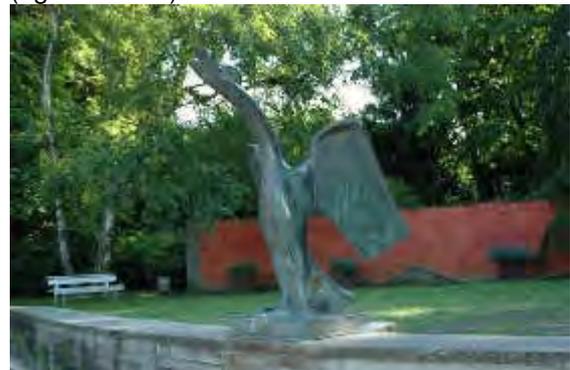
Abb. 258 „Dahliengarten“, Foto 2009
Quelle: Presseamt Bochum
Datei: 0906-81-041 Stadtpark Bochum,
2009_Schwanenbrunnen, 25 Juni 2009.JPG
- Die rückwärtige Mauer wurde inzwischen
rot gestrichen, ursprünglich war sie weiß
- Einzelne, weiße Bank (hinten links).

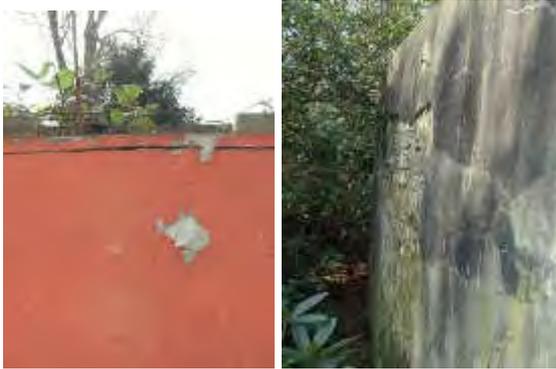
Abb. 259 „Dahliengarten“, Mauer, Foto 2014
Quelle: Weisser
Schäden an der Mauer-Vorder- und Rückseite

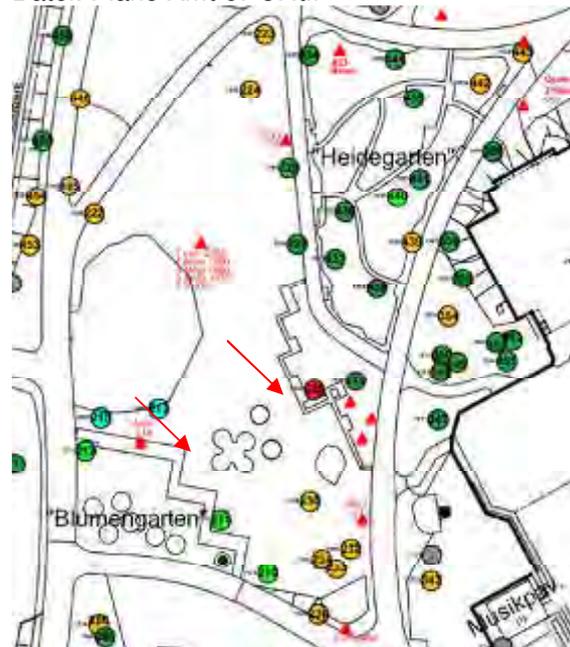
Abb. 262 Heidegarten, Sommerblumengarten, Plan-Ausschnitt „Baumalter“
Weisser, 2014

Die gelb markierten Bäume sind 1920 gepflanzt, der rot markierte Riesenmammutbaum 1905 (*Sequoiadendron giganteum*). Die alten Bäume lassen noch gut den Ansatz des Strauss-Entwurfs von 1871 erkennen, die Wegekreuzungen mit Bäumen abzuschirmen.

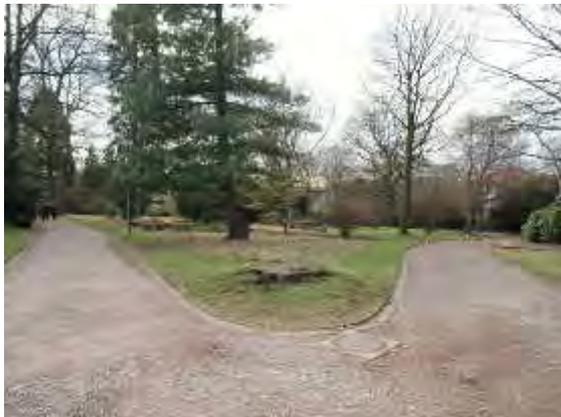
Abb. 264 Heidegarten mit winterblühenden Gehölzen (*Hamamelis*). Foto 2014
Quelle: Weisser

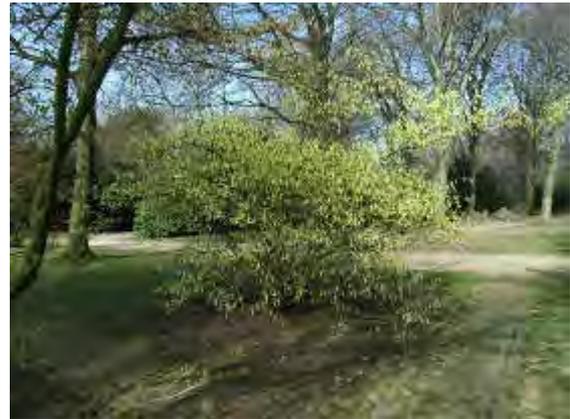
Abb. 265 Heidegarten mit Frühjahrsblühenden Gehölzen, Foto März 2014
Quelle: Weisser
Scheinhasel (*Corylopsis*), Wege: Klinker

pen des Rosengartens (Abb. 218) und im Heidegarten (Abb. 265) verbaut.

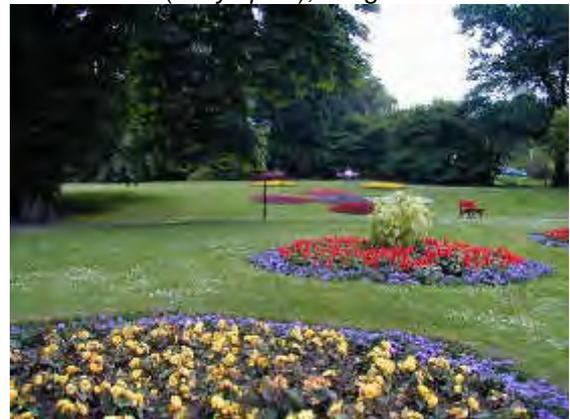
Abb. 266 Sommerblumengarten, Foto 2002
Quelle: Presseamt Bochum
Datei: 0206-21-011 Stadtpark.JPG

Die südlichen Sommerblumenbeete haben sich von der rechtwinkligen Wegeführung der 1960iger gelöst und liegen als runde Teppichbeete im Rasen.

Das betrifft (soweit aus Fotos erschlossen) die Flächen im Sommerblumengarten (Abb. 266), am Eingang Herderallee (Abb. 159), am Eingang Klinikstraße (Abb. 166), an der Treppe zum Parkplatz der Gastronomie. Das Beet am Eingang Herderallee von BürgerInnen jedoch weiter betrieben.

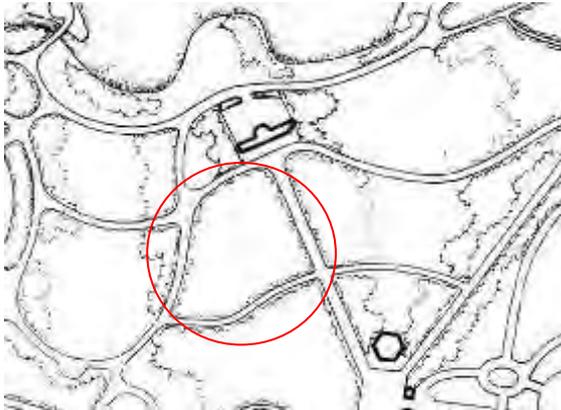
Abb. 268 „Alte-Leutegarten“, Plan-Ausschnitt 1951

- die Bastion durch einen Platz ersetzt
- die vorher geradlinig verlaufende Wegeachse Bismarckturm – Bastion zu einem geschwungenen Weg als Rodelbahn umgebaut
- der mittlere Wegebogen der „Maiwiese“ entfällt
- Ein „Alte-Leutegarten“ westlich der Rodelbahn geplant. Dieser Bereich war zuvor in etwa trapezförmig von Wegen umschlossen. Nach Anlage der Rodelbahn ergibt sich ein annähernd dreieckiger Umriss.

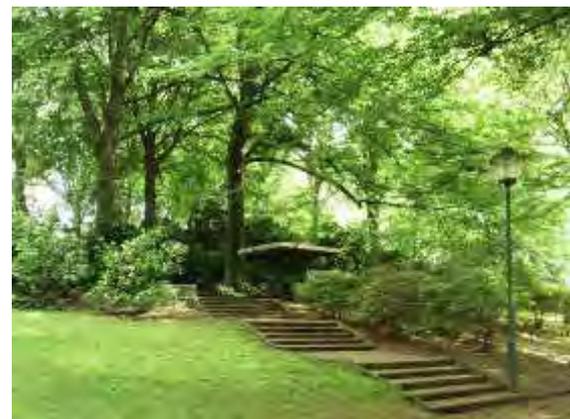
Abb. 271 Sitzplatz an der „Maiwiese“, Foto 2014

Die Anbindung des Platzes an den Hauptweg ist anders ausgeführt als im Plan von 1956 dargestellt.

Für den Sitzplatz an der „Maiwiese“ wurde – wie in den anderen Anlagenteilen aus den 1950iger Jahren – Sandstein verwendet, als kleine Stützmauer, für Stufen und als polygonaler Plattenbelag. Die weißen Bänke entsprechen denen, die teilweise auch noch im zeitgleich umgestalteten Rosen- und „Dahliengarten“ aufgestellt sind. Später, schätzungsweise in den 1970iger Jahren hinzugefügt wurde die Überdachung mit integriertem Schachtisch und Sitzen aus Stahl.

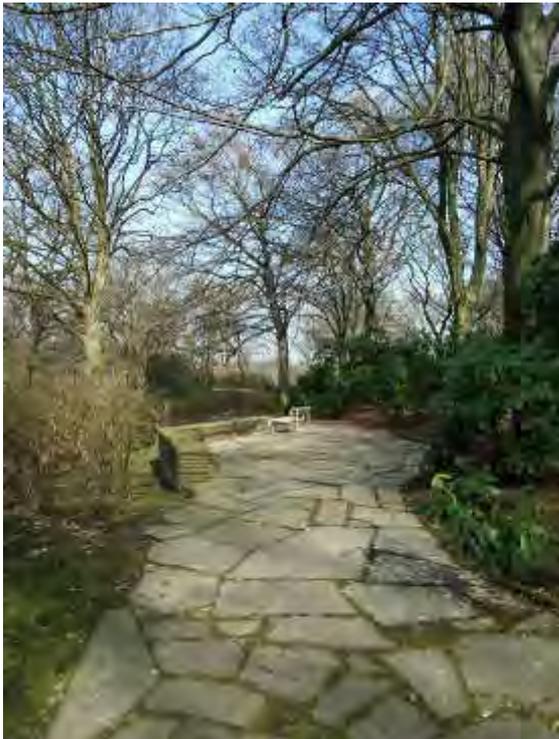
Abb. 272 Sitzplatz an der „Maiwiese“, Foto 2014

Mauer und Wegebelaag aus Sandstein. Rahmenbepflanzung hangaufwärts mit Rhododendren, hangabwärts mit Azaleen

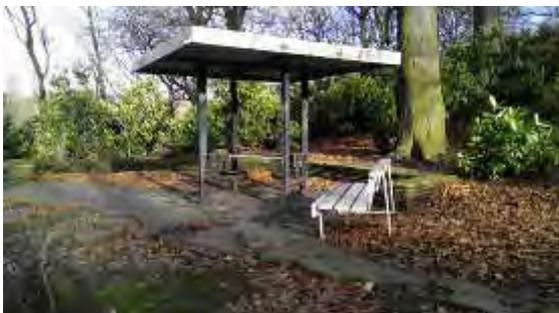
Abb. 273 Sitzplatz an der „Maiwiese“, Foto 2014

Weißer Bank wie im „Dahliengarten“ und Rosengarten. Überdachung schätzungsweise in den 1970iger Jahren hinzugefügt.

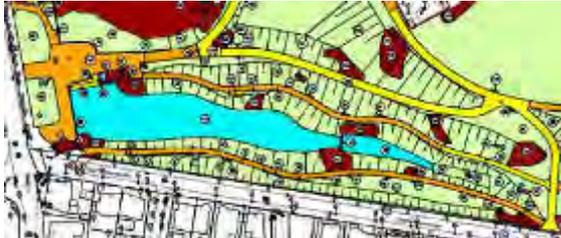
Abb. 278 „Alter“ Teich, Plan-Ausschnitt Grünflächenkataster 2011
 Quelle: Umwelt- und Grünflächenamt Bochum
 Im Grünflächenkataster reicht der Teich wieder ein Stück über das Wehr hinaus nach Osten – im Gegensatz zum Plan 1951.

Der Teich im „alten“ Stadtpark besteht nach dem Grünflächenkataster 2011 (Abb. 278) aus zwei Teilflächen:

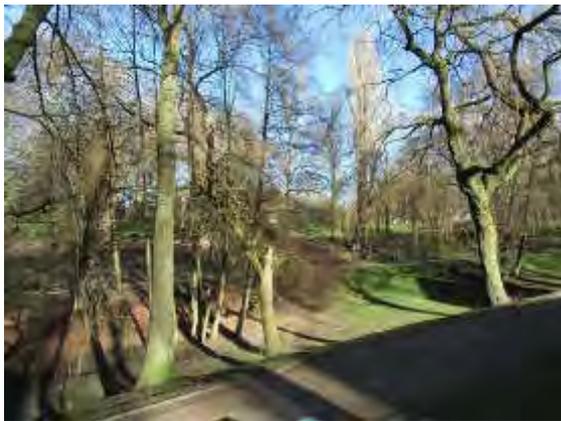
Abb. 279 Ehemaliger „Kleiner Weiher“, hinter dem Wehr, Foto 2014
 Quelle: Weisser

- als Paar rechts und links des Eingangs Ecke Klinikstraße / Gudrunstraße (Abb. 149) im aktuellen Bestand
- Je eine Pappelgruppe am neuen Weiher, rechts und links unterhalb der Rosengarten-Längsachse (Abb. 184) im aktuellen Bestand und historischen Fotos
- an der südwestlichen Ufer-Bastion des neuen Weihers (Abb. 304) im aktuellen Bestand
- Eine Säulenpappel in der Baumkulisse nördlich hinter dem Wehr des alten Weihers (Abb. 279, Abb. 282) im aktuellen Bestand und historischen Fotos.

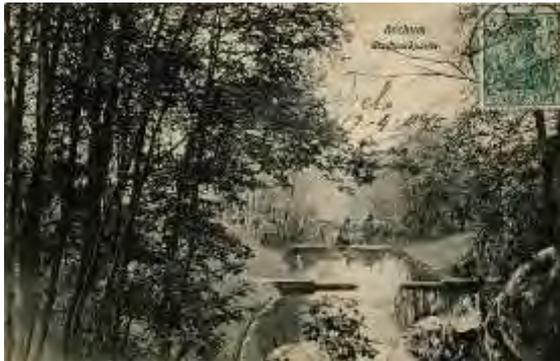
Abb. 281 „Alter“ Teich, Wehr, Blick von Westen, Karte datiert 1909
 Titel: „Bochum Stadtparkpartie“
 Quelle: Stadtarchiv Bochum
 Im Hintergrund ist schemenhaft wohl die „cascadenartige“ Verbindung mit Grottensteinen zu erkennen.

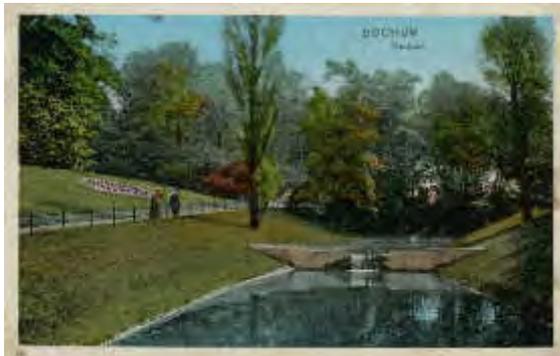
Abb. 282 „Alter“ Teich, Wehr, Blick von Westen, Karte datiert 1911
 Titel: „Bochum Stadtpark“
 Quelle: Stadtarchiv Bochum
 Auf der 1911 datierten Karte wirkt die Bepflanzung am Wehr „luftiger“, weniger dicht und „gepflegter“ als auf der Karte, datiert 1909. Das Wehr wird torartig von je einem Baum gerahmt, links vermutlich eine Säulenpappel wie auf Abb. 290.

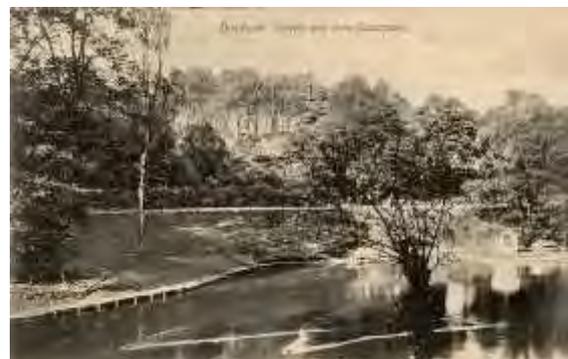
Abb. 286 „Alter“ Teich mit Insel und Schwanenhaus, Ansichtskarte 1915
 Titel: „Bochum Partie aus dem Stadtpark“
 Quelle: Presseamt Bochum
 Datei: 0019-11-009 - Alt-Bochum AK Partie am Stadtpark, gel 1915.JPG

Vorne links auf der Karte von 1915 ist die Teich-Einfassung aus Holz zu erkennen. Der Baum in Mitte der scheint auf einer Insel zu stehen, im Hintergrund ein Geflügelhaus. Unklar erscheint, ob das Geflügelhaus am Ufer oder auf der sog. „Schwaneninsel“ steht.

Auf dem Foto sieht man – wie auf der vorherigen Abbildung von 1964 - im Vordergrund eine Teicheinfassung aus Naturstein-Kanten, vgl. Teicheinfassung auf dem Foto von 1915 aus Holz (Abb. 286) und von 1986 aus Pflaster (Abb. 299).

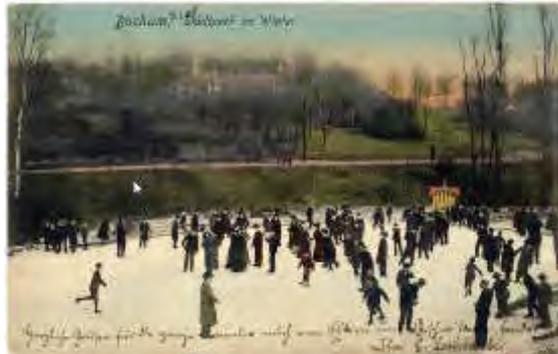
Abb. 288 „Alter“ Teich mit Schlittschuhläufern, Ansichtskarte 1908
Titel: „Bochum, Stadtpark im Winter“
Quelle: www.nahraum.de/dspl_de.0.html?photo=59532

Die Karte zeigt die Sichtachse über den Teich hinweg zum „Parkhaus“. Links im Bild, am Ufer erkennt man eine Birke, rechts im Bild das Schwanenhaus, am Ufer mehrere hohe, säulenförmige Gehölze.

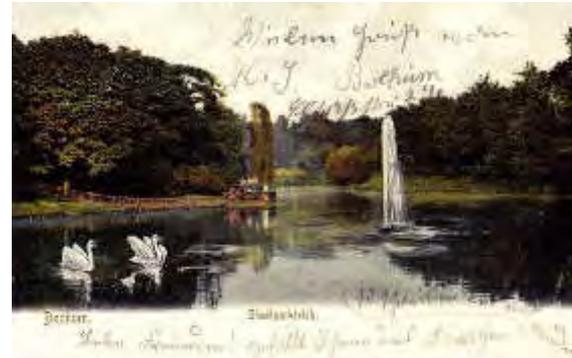
Abb. 290 Futtersteg mit Holzgeländer, d.h. vor 1902/03, Ansichtskarte
Titel: „Bochum Stadtparkteich“
Quelle: Sammlung Weisser
Bei dem Baum links vorne könnte es sich um eine Kastanie handeln. (vgl. Abb. 17, Abb. 139, Abb. 294) Hinten links sieht man vermutlich eine Säulenpappel; im Vordergrund die Fontäne.

Die im breitesten Abschnitt des Gewässers installierte Fontäne hatte Strauss nicht vorgesehen. Sie wurde wohl schon um 1880 herum eingebaut, aber nur unregelmäßig betrieben. (Abb. 290; Schmidt Seite 90). 1964 wurde eine neue Fontänenanlage mit mehreren Springstrahlen eingebaut (Krause Seite 28, 32) und - den Fotos nach zu urteilen - der Teich auch entschlammt. Das Bauschild warnte „Munition! Lebensgefahr“.

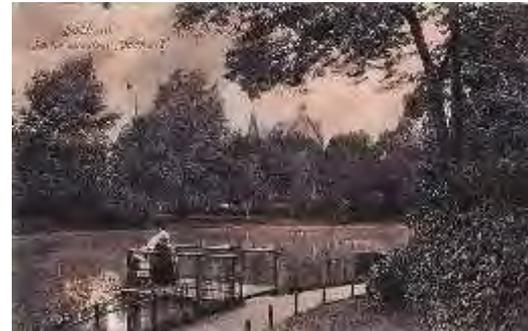
Abb. 291 Futtersteg mit Eisengeländer 1906
Titel: „Bochum. Partie aus dem Stadtpark“
Quelle: ebay.it

Später ersetzte man an den Ufern und Wegen die Holzzäune durch Eisenzäune mit senkrechten Streben, oben halbrund gebogen (Abb. 135, Abb. 291, Abb. 369)

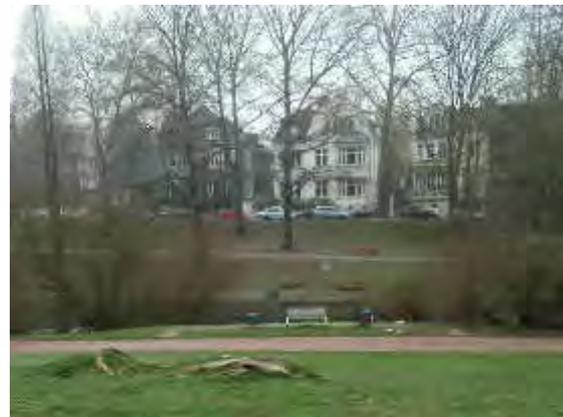
Abb. 295 „Alter“ Teich, Sitzplatz Nord, Foto 2014

Der ehemals runde Sitzplatz der Strauss-Planung von 1871 in der Sichtachse vom „Parkhaus“ zur Innenstadt wurde in den 1950iger-Jahren durch eine rechteckige Plattenkante ersetzt, die noch vorhanden ist. Die (relativ neue) Edelstahl-Bank und die Papierkörbe mit den übergezogenen Mülltüten wirken sehr auffällig und unpassend.

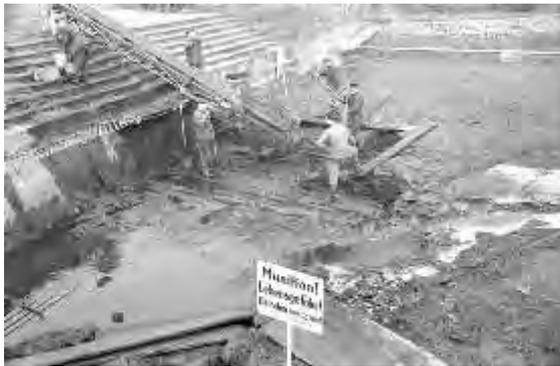
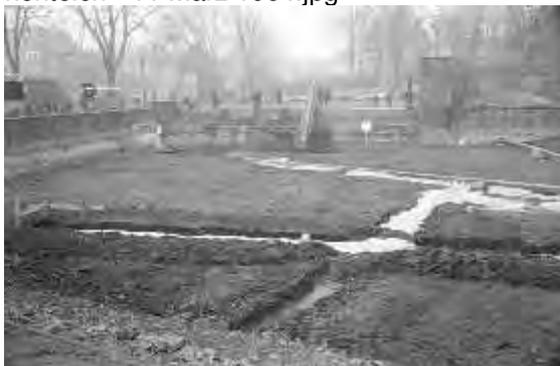
Abb. 296 „Alter“ Teich Entschlammung, Foto 1964

Abb. 297 „Alter“ Teich Entschlammung, Foto 1964

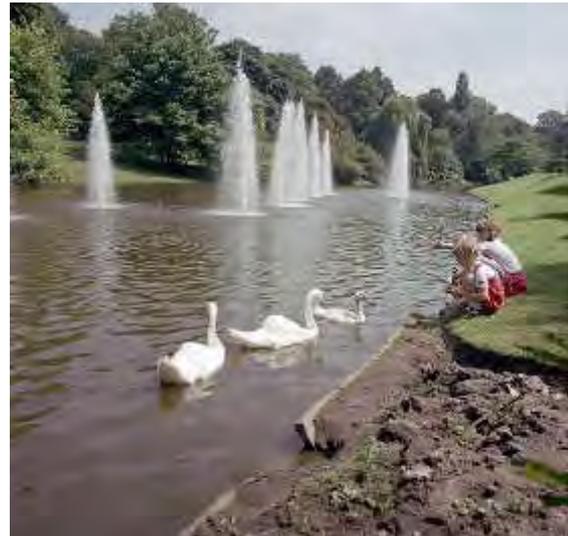
Abb. 298 „Alter“ Teich mit neuen Fontänen,
d.h. nach 1964, Foto

Auf dem Nordufer sind auf dem Foto folgende Gehölze zu identifizieren: Hängeweide, Blut-buche, ein hoher säulenförmiger Baum

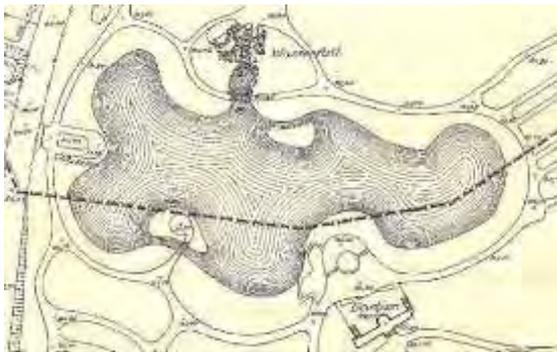
Abb. 300 „Neuer“ Teich, Plan-Ausschnitt 1909
Ausschnitt aus dem Stübgen-Encke-Plan 1909
Quelle: Stadtarchiv Bochum Karte 539, 1-17

Auf die Südinsel führte ein Steg. Die Nordinsel lag - und liegt bis heute – ohne Verbindung zum Ufer.

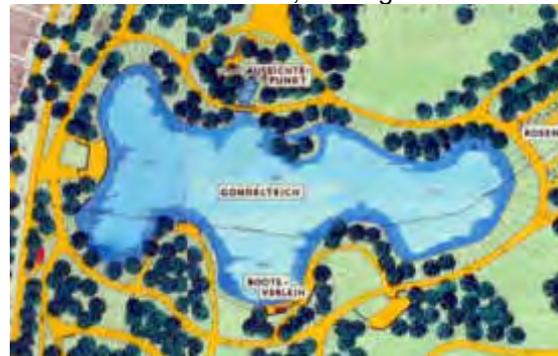
Abb. 303 „Neuer“ Teich, Plan-Ausschnitt 1963 (?)

Auf dem Plan von 1963 (?) ist die Südinsel ins Ufer einbezogen und zum Sitzplatz gestaltet.

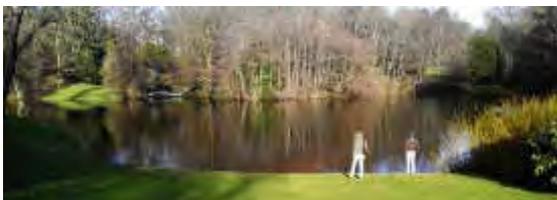
Abb. 305 „Neuer“ Teich, Blick zur Insel Nordufer, Foto 2014

Quelle: Weisser
Der Baumbestand auf der Nordinsel ist so dicht geworden, dass sie optisch vor der bewaldeten Kulisse des Stadtparks verschwindet.

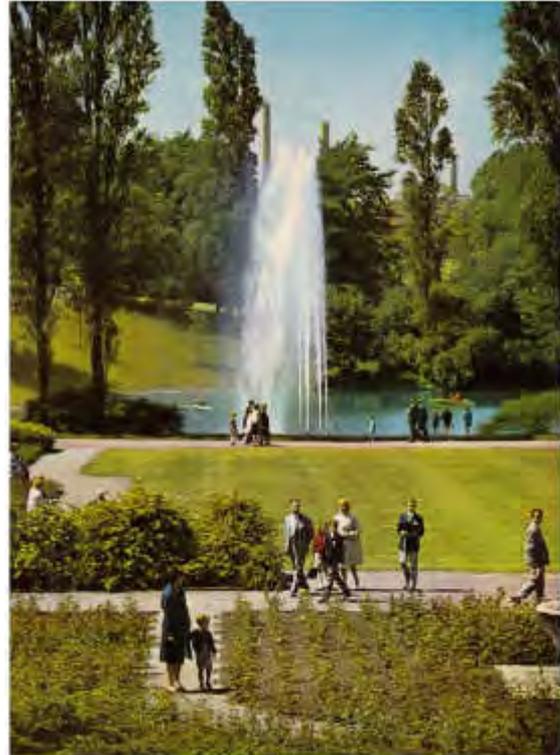
Abb. 306 „Neuer“ Teich, Fontäne, Ansichtskarte 1966

1965 erhielt der „neue Weiher“ eine Hochfontäne unterhalb des Rosengartens (Krause Seite 28, 30 Nr. 11c). Vorher scheint es hier kein Wasserspiel gegeben zu haben, im Gegensatz zum „alten“ Stadtpark, wo von Anfang an eine Fontäne montiert war.

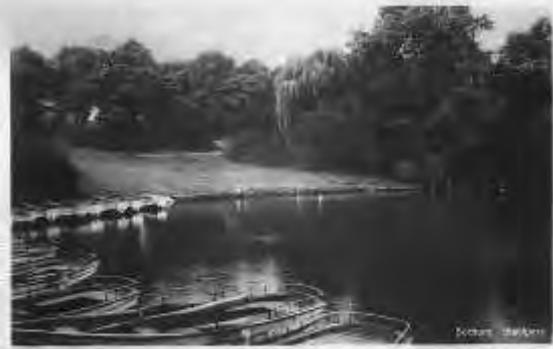
Abb. 308 „Neuer“ Teich Uferbefestigung Holz, Foto ohne Datum

Die Einfassung des Sees wurde anfangs wohl auch aus Holz erstellt, wie im „alten“ Stadtpark“ (Abb. 308). Die in den 1950iger-Jahren umgestalteten Plätze am Ost- und Südufer wurden z.T. mit Sandsteinmauern eingefasst. 1984 erhielten beide Weiher eine Einfassung mit Naturstein-Pflaster (Herbstreit 09-2007 Seite 17: Zeitungsartikel: 1984 Neuer Uferbefestigung des Teichs).
