Stadt Bochum
Umwelt- und Grünflächenamt

Der Stadtpark Bochum
Gartendenkmalpflegerisches Gutachten
Dezember 2014

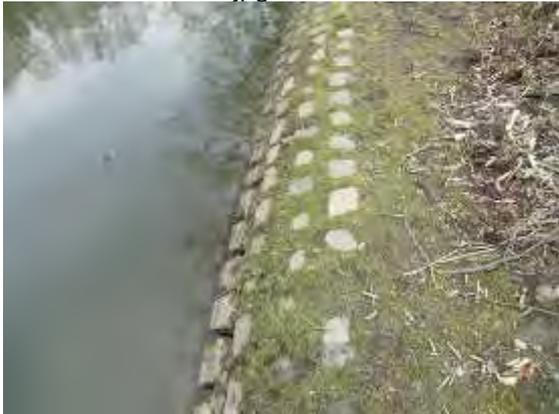
Abb. 309 „Neuer“ Teich, Uferbefestigung Pflaster, Foto 2014

Die Einfassung des Sees wurde anfangs wohl auch aus Holz erstellt, wie im „alten“ Stadtpark“ (Abb. 308). Die in den 1950iger-Jahren umgestalteten Plätze am Ost- und Südufer wurden z.T. mit Sandsteinmauern eingefasst. 1984 erhielten beide Weiher eine Einfassung mit Naturstein-Pflaster (Herbstreit 09-2007 Seite 17: Zeitungsartikel: 1984 Neuer Uferbefestigung des Teichs).

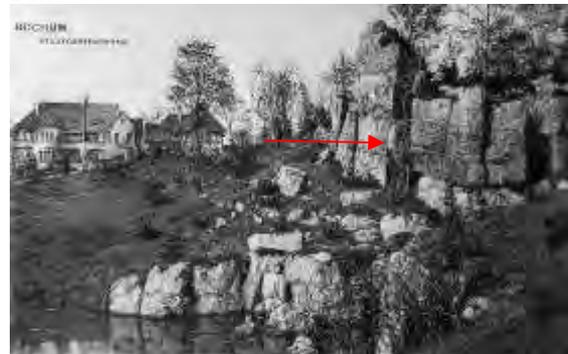
Abb. 313 Wasserfall mit Wasserrad, Ansichtskarte um 1910

Auf dieser Ansichtskarte sieht man ein Wasserrad (roter Pfeil) in die Felswand eingesetzt.

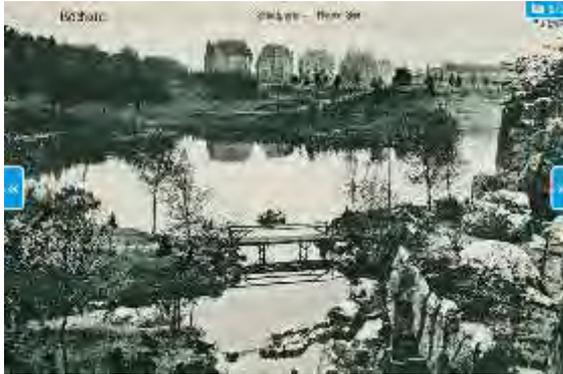
Abb. 319 Brücke, Ansichtskarte um 1908
Quelle: Ruhrnachrichten 11.2.2011
www.ruhrnachrichten.de/staedte/bochum/Teil-50-Gruss-aus-Bochum-Wandel-im-neuen-Park;art932,1185994
1908 ist erst eine einfacher Holzsteg aufgestellt.

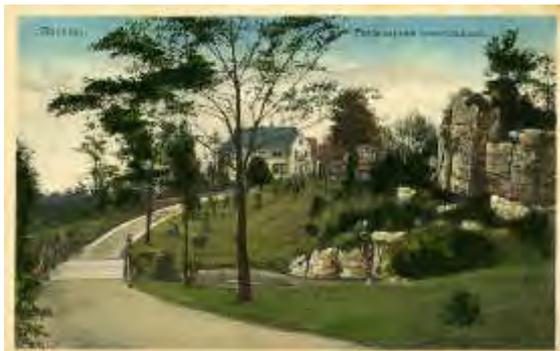
Abb. 320 Wasserfall und Brücke, Ansichtskarte um 1914
Quelle: Stadtarchiv
Im Hindergrund: Das Parkwächterhaus an der Bergstraße

Die Geländer oberhalb des Wasserfalls, an der Brücke, ein Wege-Geländer in der Nähe der Brücke sowie am Eingang Herderallee wurden mit zwei waagerechten und einem mittigen senkrechten Band ausgefüllt (Abb. 316, Abb. 320, Abb. 321, Abb. 351). Diese Geländer sind heute noch vorhanden bis auf das am Eingang Herderallee.

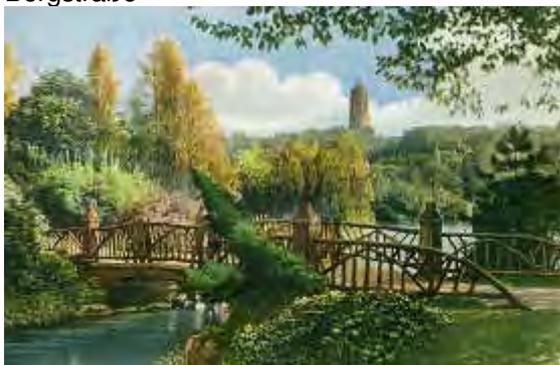
Abb. 321 Brücke, Ansichtskarte 1910-1920
Quelle: ebay.it
Der Brückenbelag und das Geländer bestehen aus Holz. Die vier Brücken-Pfeiler, evtl. auch die Brücken-Lager scheinen aus Stein hergestellt zu sein.

Auf dem Bild sieht man den gleichen Geländer-Typ wie am Wasserfall und an der Brücke heute noch vorhanden (sh. Abb. 318, Abb. 321, Abb. 323).

Als Geländer entlang der Ufer, an den Terrassen des „Parkhauses“, der Bastion und des Rosengartens, oben am Wasserfall und unten auf der Brücke zeigen die historischen Bilder ursprünglich durchweg einfache Geländer Holz bzw. Knüppelholz (Abb. 9, Abb. 10, Abb. 95, Abb. 125, Abb. 126, Abb. 152, Abb. 184, Abb. 321, Abb. 371)

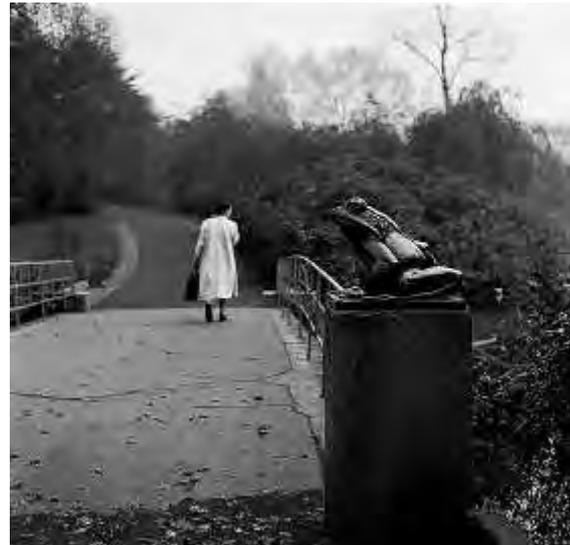
Abb. 322 Brücke mit Frosch, Foto 1951
Quelle: Presseamt Bochum
Datei: 02290 Stadtspark mit Frosch 1951.jpg

Auf dem Bild von 1951 ist eine andere Brücke als 1911 zu erkennen; aus Beton, mit Stahlgeländer, so wie heute vorhanden. Unklar ist, wann sie entstand. Der Belag und der Brückenpfeiler sehen nicht neu aus. Einen Hinweis auf die Entstehungszeit kann der Frosch geben: Er soll seit 1935 auf dem Brückenpfeiler sitzen (Bochumer Themen 2005, Seite 9, 30. April 2005, vgl. Kapitel 13.11). Das Geländer ist baugleich mit dem Geländer am Aussichtspunkt des Wasserfalls (Abb. 318). Ein weiteres Geländer dieses Typs steht ein Stück weiter am Weg oberhalb, ein weiteres gab es am Eingang Herderallee (Abb. 353). 1934/35 wurde auch der Eingang Bergstraße neu gestaltet, mit einem Eisengitter am Ufer.

Das Gelände am Aussichtspunkt ist baugleich mit dem Gelände der Brücke unterhalb. Mangels anderer Informationen wird angenommen, dass das Gelände so alt ist wie der des Brücken-Froschs von 1935 (Abb. 322).

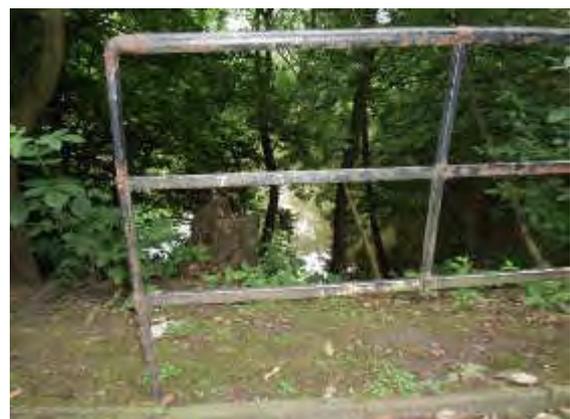
Abb. 323 Geländer am Weg, baugleich Brücke und Aussichtspunkt, Foto 2014
Quelle: Weisser

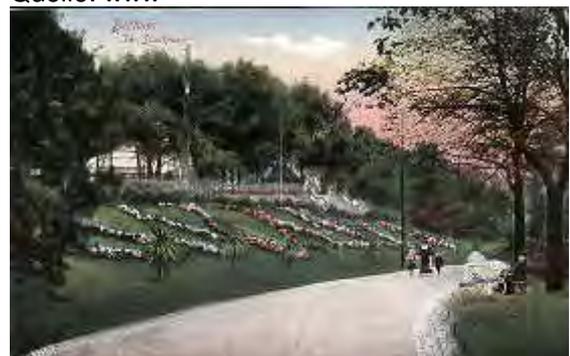
Abb. 325 Weg, Ansichtskarte ca. 1921
Breite, tiefe Rinnen beidseitig des Wegs
Quelle: www

Die Fotos von 1910 bis in die 1950iger Jahre (Abb. 34, Abb. 324 - Abb. 328) zeigen übereinstimmend einen Wegebau mit wassergebundener Decke, Dachgefälle zu den seitlichen Pflasterrinnen, vermutlich aus Klinker, teilweise mit einem zusätzlichen, hochgestellten Stein als Bord.

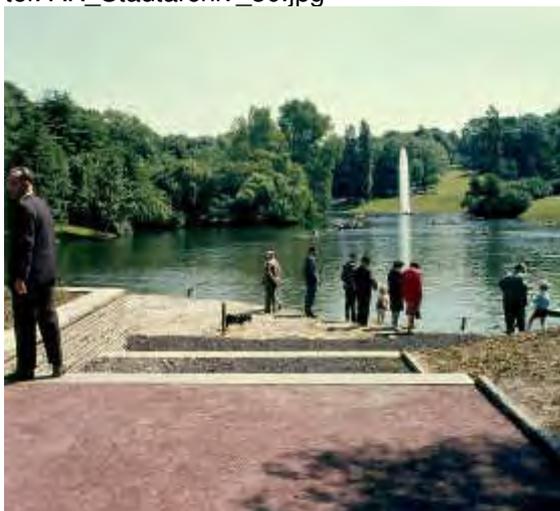
Abb. 328 Weg, Eingang Herderallee, Foto ca. 1950iger
 Quelle: Presseamt Bochum, Datei: PAmtdia 0570-09 - Stadtpark.jpg
 Neue Wege-Einfassung mit Kantensteinen

Auf den späteren Fotos (Abb. 328, Abb. 329) sind die Klinker-Randsteine teilweise durch Sandstein-Kantensteine ersetzt worden, wie das um diese Zeit in vielen anderen Parkanlagen auch geschah.

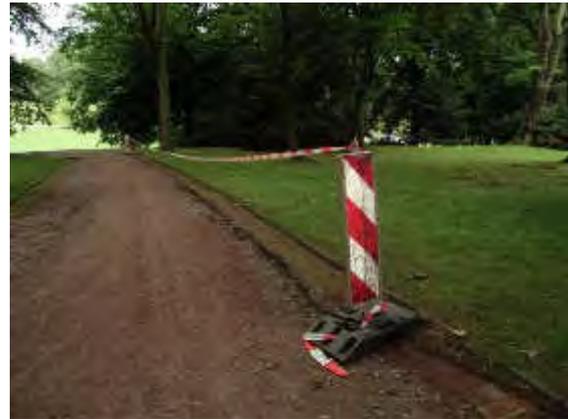
Abb. 329 Weg, Foto 2013
 Quelle: Weisser
 Wassergebundene Decke mit Dachprofil und seitlicher Pflasterrinne wie auf den frühen historischen Fotos. Sandstein-Kantenstein vermutlich aus den 1950iger-Jahren. Absperrungen wegen Ausspülungen.

Den umfangreichen Schäden an den Wegen liegen wohl, neben dem Alter, mehrere Ursachen zugrunde:

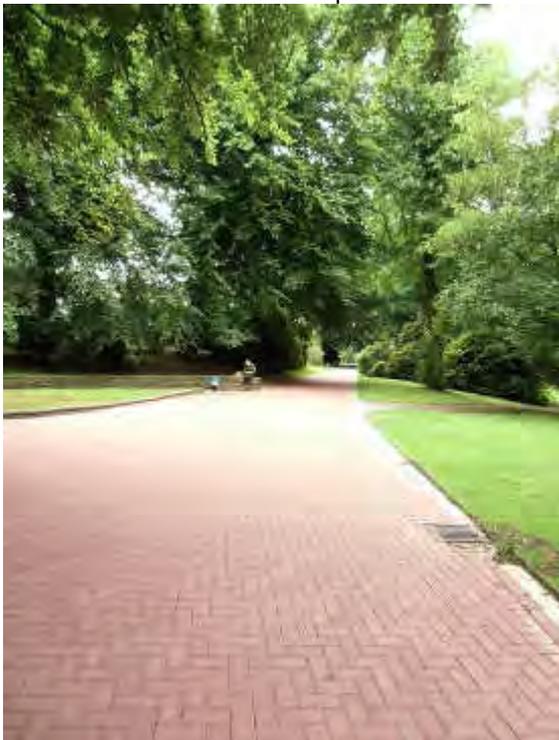
Abb. 330 Wegesanieerung mit Betonpflaster, Foto 2013
Quelle: Weisser

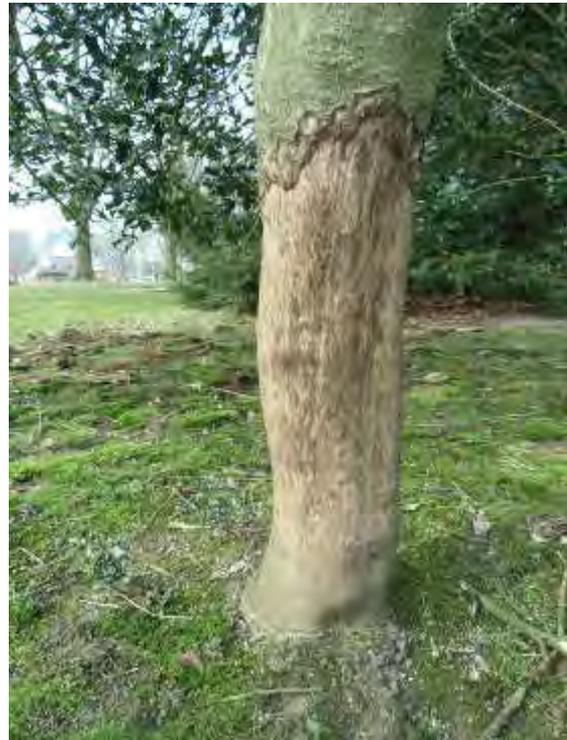
Abb. 336 Kaninchenverbiß, abgeschälte Rinde, Foto 2014

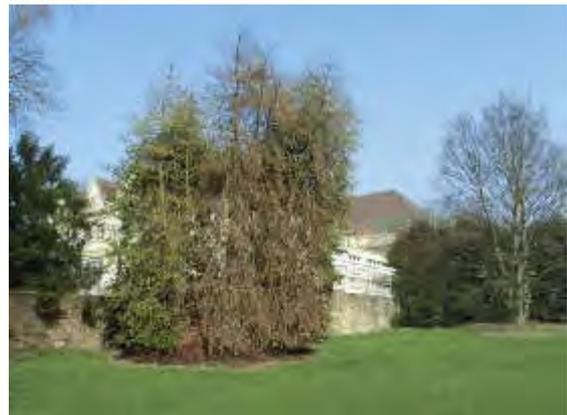
Abb. 337 Kaninchenverbiß, abgestorbene Ilex, Foto 2014

Die hohe Kaninchen-Population führt zu Schäden im Park: Im Rosengarten sind die Beete zum Schutz vor Kaninchen komplett eingezäunt, was zweckmäßig aber optisch nicht besonders ansprechend erscheint. Beim Baumbestand im Park sind viele Exemplare durch Verbiss-Schäden am Stamm gezeichnet, bis hin zum Absterben besonders geschädigter Gehölze.

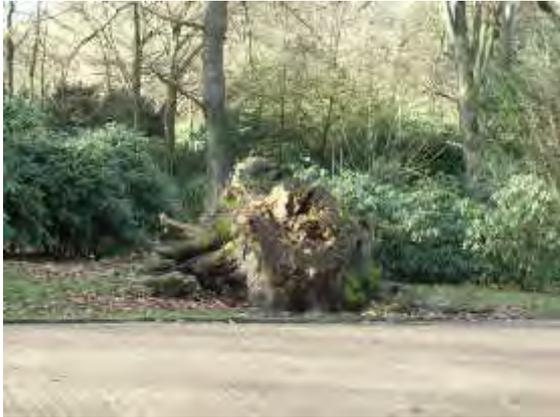
Abb. 338 Kyrill-Windwurffläche von 2007 an der Klinikstraße, Foto 2014
Quelle: Weisser
Der abgängige Altbaum wurde noch nicht ersetzt.

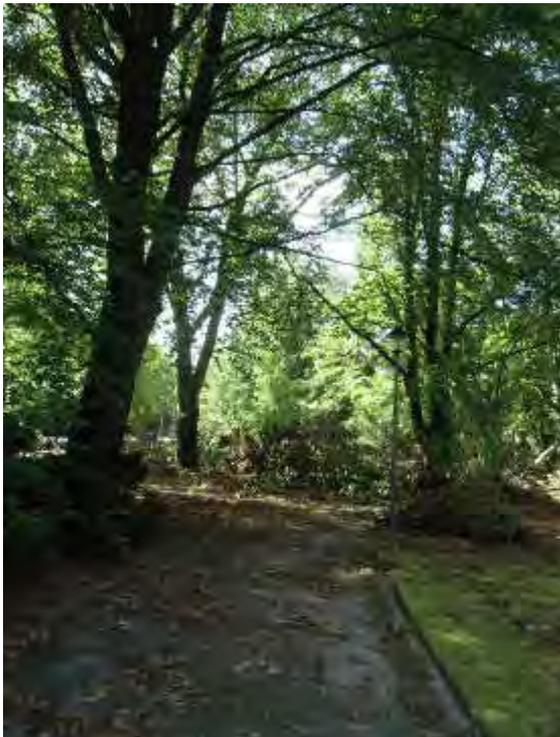
Abb. 339 Sturmschäden „Ela“, Foto Juli 2014
Quelle: Weisser

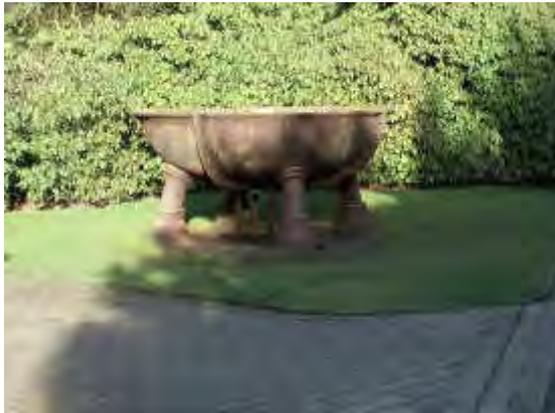
Abb. 346 Feuerschale des Bismarckturms, Foto 2014
Quelle: Weisser

Die Feuerschale oben auf dem Bismarckturm war von 1910 bis in die 1920er Jahre in Betrieb, seit 1995 ist sie neben dem Turm aufgestellt.

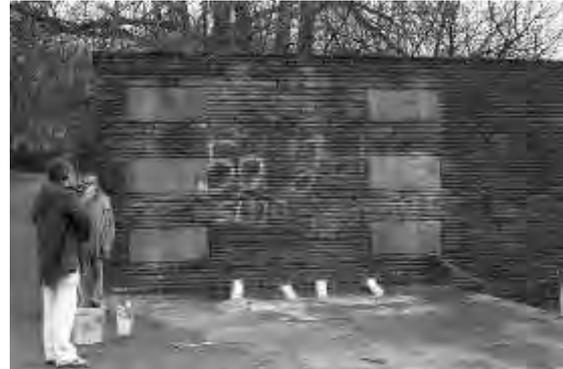
Abb. 352 Kriegerdenkmal Bergstr., Foto 1983
Quelle: Presseamt Bochum,
Datei: 09033-21 Beschädigtes Soldatendenkmal Stadtpark, 03 Feb 1983.jpg

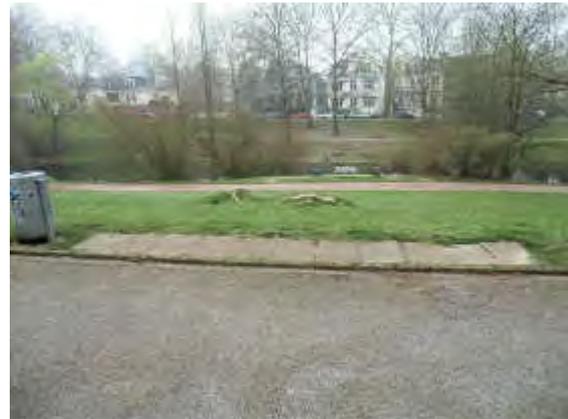
Abb. 368 Ehemaliger Bankstandort im „alten“ Stadtpark, Foto 2014

Quelle: Weisser
Verbliebener Papierkorb und Plattenbelag nach Demontage der Bank
sh. auch: Abb. 149, Abb. 167, Abb. 256, Abb. 257

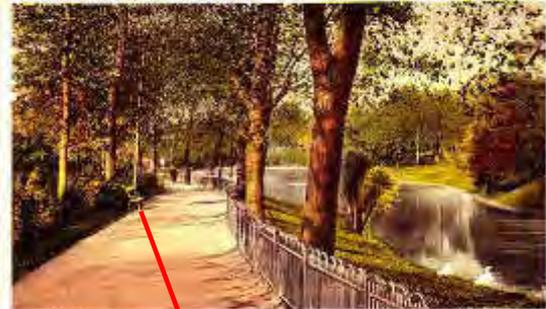
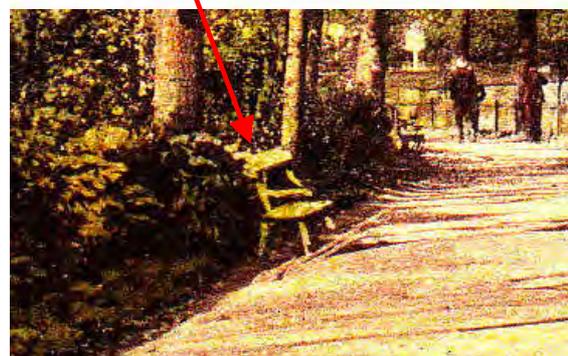
Abb. 369 Bank und Zaun am „alten“ Weiher, Ansichtskarte ca. 1923

Original und vergrößerter Ausschnitt,
Quelle: Sammlung Weisser
Holzbank, Zaun aus Eisen mit senkrechten Streben, oben halbrund gebogen

Später ersetzte man an den Ufern und Wegen die Holzzäune durch Eisenzäune mit senkrechten Streben, oben halbrund gebogen (Abb. 135, Abb. 291, Abb. 369)

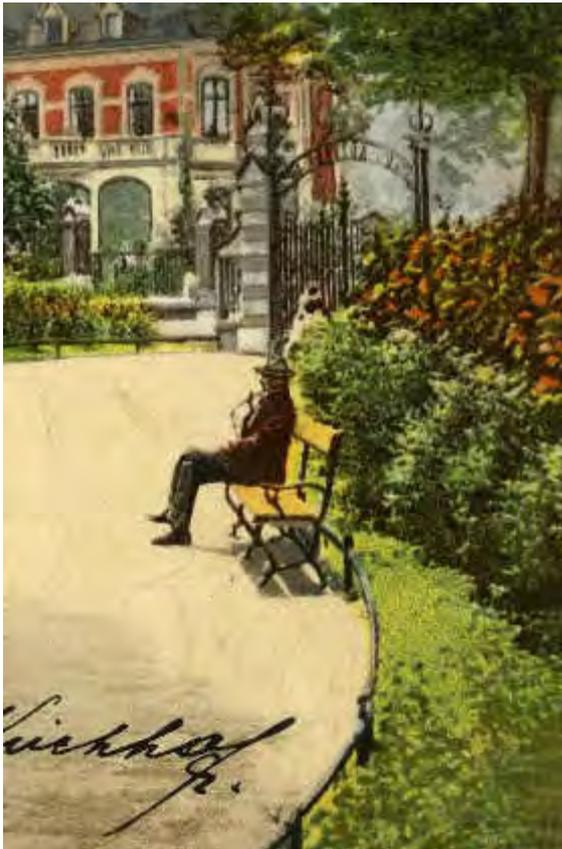
Abb. 370 Bank und Beetgitter, Ausschnitt Ansichtskarte 1908 (sh. Abb. 135)
 Titel: „Bochum, Stadtpark-Eingang“
 Quelle: Stadtarchiv Bochum
 Datei: AK_Stadtarchiv_25.jpg
 Bank mit Eisengestell und Holzlattung
 Beetgitter Eisen

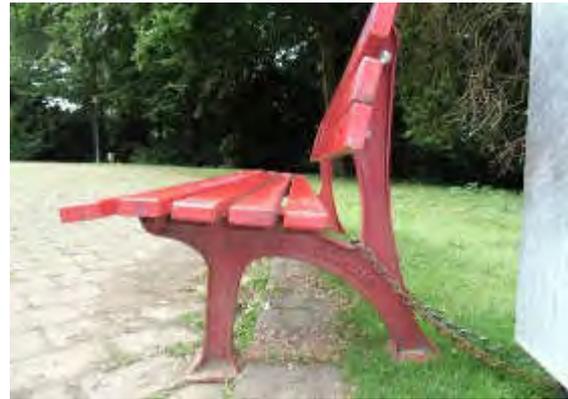
Abb. 372 Rote Bank, Modell „Bochum“, Foto 2013
 Quelle: Weisser
 Dieses Bankmodell steht an vielen Plätzen im Park u.a. am „alten“ Teich, oberhalb des Rosengartens, im Sommerblumengarten.
 Beschriftung am Gestell: Stadt Bochum.
 Evtl. handelt es sich um das Modell wie schon auf einem Foto von 1957, siehe Abb. 158.

Die Bank ist nicht fest verschraubt, sondern mit einer Kette am Papierkorb befestigt (vgl. Abb. 372). Trotzdem wird sie offensichtlich von den Parkbesuchern, soweit es die Kette zulässt, bewegt. Graffiti und wohl auch eine schon länger ausbleibende Überholung der Bank bieten ein marodes Flair.

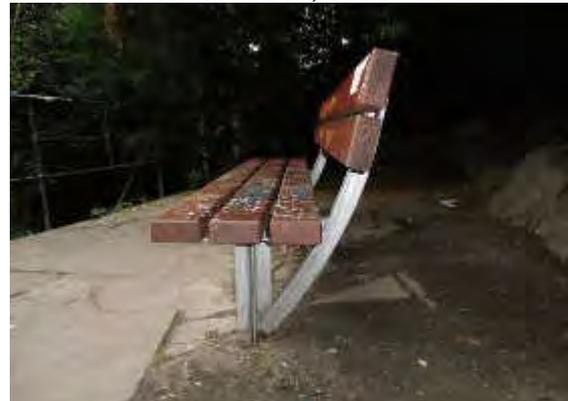
Bank, Modell Fa. Nusser, Stahlgestell mit Holzlattung, Foto 2014
 Quelle: Weisser
 Dieser neuere Banktyp steht oberhalb des Wasserfalls, sowie am Spielplatz, unterhalb des Bismarckturms am „neuen“ Weiher (Abb. 99). In Material und Form passt er sich dem historischen Banktypen recht gut an.

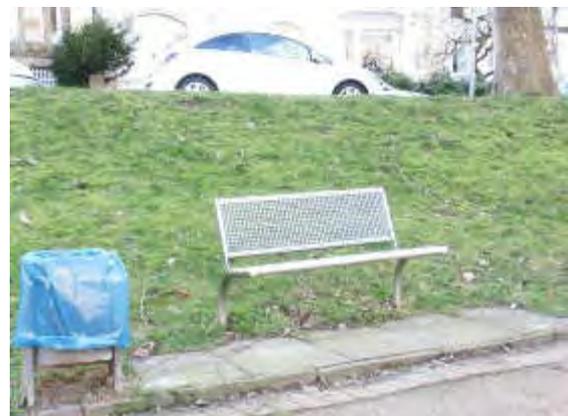
Abb. 373 Edelstahl-Bank am „alten“ Teich, Foto 2014
 Quelle: Weisser

Die Edelstahl-Bank weicht sowohl in der Form als auch mit dem optisch auffälligen Material sehr vom historischen Typus ab. Zu große, auffällig knallblaue Mülltüten, die weit über den Papierkorb gezogen werden, finden sich fast überall im Park.

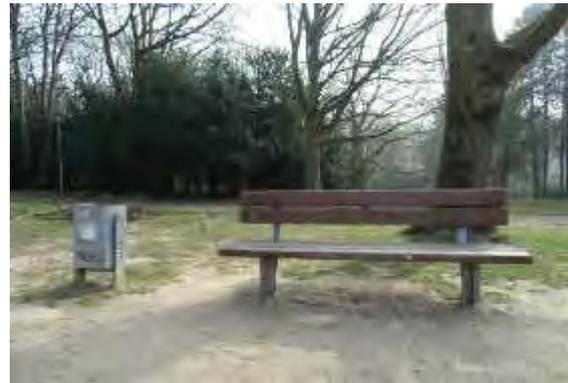
Im Park verwendet werden zurzeit zwei Papierkorbmodelle, beide aus verzinktem Stahl: ein etwas älteres, kleineres, oben offenes,

Abb. 375 Papierkorb, niedrigeres Modell, ohne Abdeckung, Foto 2014
Quelle: Weisser Modell „Corner“ Fa Ziegler?

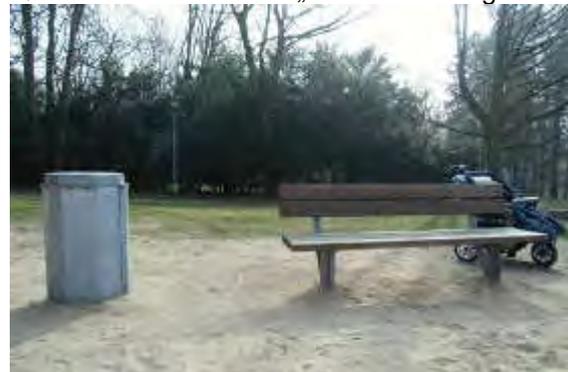
ein höheres, oben geschlossen bis auf eine kleine Einwurfföffnung.

Abb. 376 Papierkorb, höheres Modell, mit kleiner Einwurfföffnung, Foto 2014
Quelle: Weisser Modell 1600 GA/L Fa. Langer

An ca. 18 Standorten (Ölsner 2014 mündlich) zerren Krähen immer wieder den Müll aus den Abfallbehältern. Daher sollen dort die Behälter gegen „krähensichere“ Modelle mit kleineren oder abgedeckten Öffnungen ausgetauscht werden. Seitens des Gartenamts wird dazu das z.T. schon im Park verwendete Modell 1600 GA/L der Fa. Langer vorgeschlagen.

- Krähensichere Papierkörbe, d.h. mit einer entsprechenden Abdeckung, würden zu einer Verbesserung des Erscheinungsbilds und einer Reduzierung des Reinigungsaufwands beitragen. Das vom Gartenamt vorgeschlagene, z.T. schon eingesetzte Modell (sh. Abb. 376) ist denkmalpflegerisch akzeptabel.
Unauffälliger als die verzinkte Version wäre eine Pulverbeschichtung in anthrazit, allerdings auch empfindlicher hinsichtlich Kratzern, Beschädigungen (siehe auch Vorschläge Herbstreit 2008). Die Oberflächenwahl der Papierkörbe - verzinkt oder dunkel pulverbeschichtet – sollte auch im Zusammenhang mit den weiteren Ausstattungselementen entschieden werden: Bänke, Leuchten, Geländer.

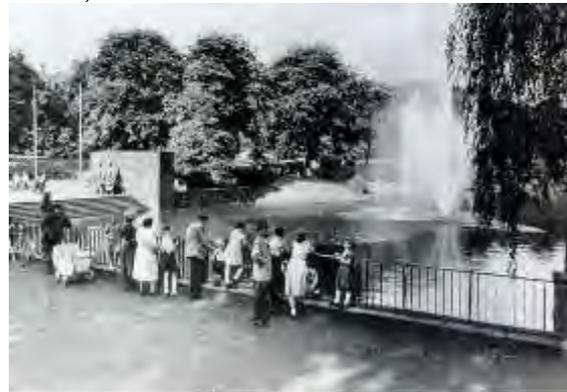
Abb. 380 Eingang Bergstraße, Ufergeländer, Foto 1954
Quelle: Presseamt Bochum,
Datei: 13313-11 Alter Stadtpark, Ehrenmal 1954.jpg

Der Eingang Bergstraße und der Rosengarten bekamen Geländer mit senkrechten Stäben. Gestützt werden diese Brüstungen durch rückwärtige Bügel (Abb. 202, Abb. 213) Anhand der Fotos ist es nicht ganz sicher zu bestimmen, aber vermutlich sind es diese Geländer, die heute dort noch vorhanden sind.

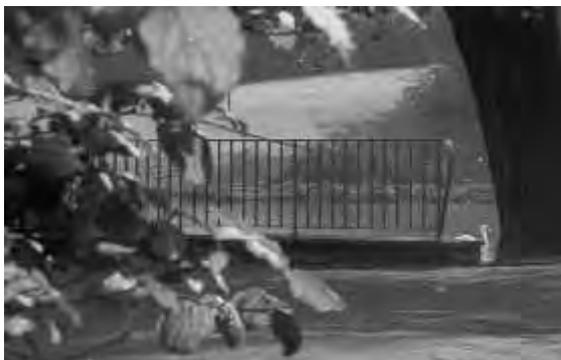
Abb. 382 Geländer am Eingang Herderallee, Foto-Ausschnitt 1957
Quelle: Presseamt Bochum, Datei:
Die Ufer-Sitzplätze des „neuen“ Weihers erhielten in 1950igern neue Stahlgeländer. Zeittypisch für die 1950iger-Jahre ist das End-Detail mit dem nach unten heruntergezogenen Obergurt.
Am Eingang Herderstraße ist heute kein Geländer mehr vorhanden, wohl aber noch am Sitzplatz Südufer /ehemalige Insel (Abb. 304).

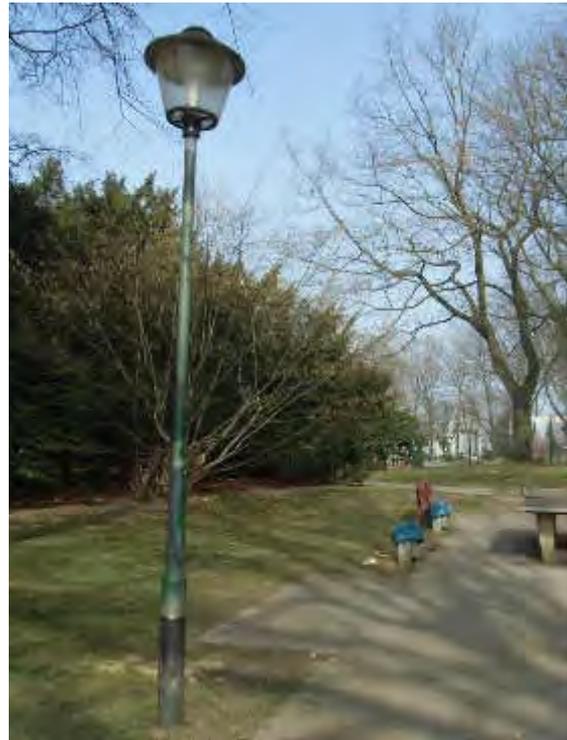
Abb. 384 Mastleuchten , Foto 2014
Quelle: Weisser

Dekorative Lichtelemente gehören heute nicht mehr zur Ausstattung des Bochumer Stadt-parks. Verwendet werden stilistisch relativ zurückhaltende, neutrale Mastleuchten, allerdings wurden sie wohl sukzessive und daher in unterschiedlichen Farben gesetzt, teilweise, anthrazitfarben, teilweise grün, teilweise verzinkt.
